Microsoft Surface Go Teardown

Teardown des Microsoft Einstiegstablets, dem 10" Surface Go. Durchgeführt am 2. August 2018.

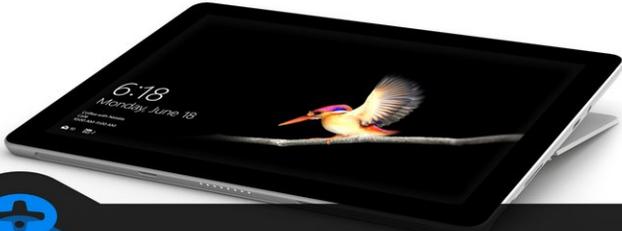
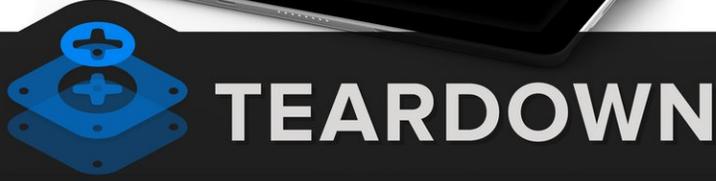
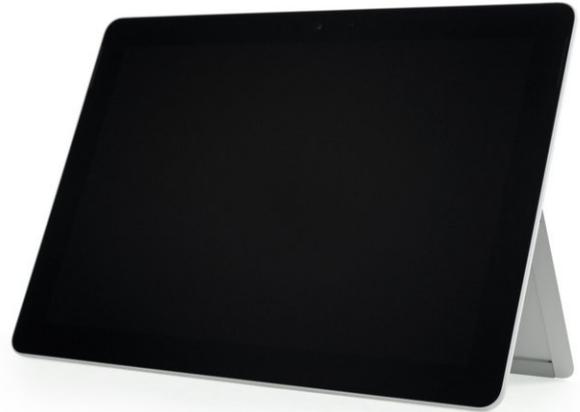
Schritt 1 — Microsoft Surface Go Teardown

- Wie immer starten wir unseren Teardown mit einer Auflistung der Specs:
 - 10" IPS Multi-Touch Display mit Seitenverhältnis 3:2 und einer Auflösung von 1800 × 1200 (217 ppi)
 - Dual-Core 1,6 GHz Intel Pentium Gold 4415Y Prozessor mit integrierter Intel HD Graphik 615
 - 4 GB RAM (8 GB optional)
 - 64 GB eMMC Speicher (128 GB NVMe SSD optional), zusätzlicher Speicherplatz mit microSDXC Karte
 - 8 MP Hauptkamera mit 1080p video; 5 MP/1080p Selfie Kamera

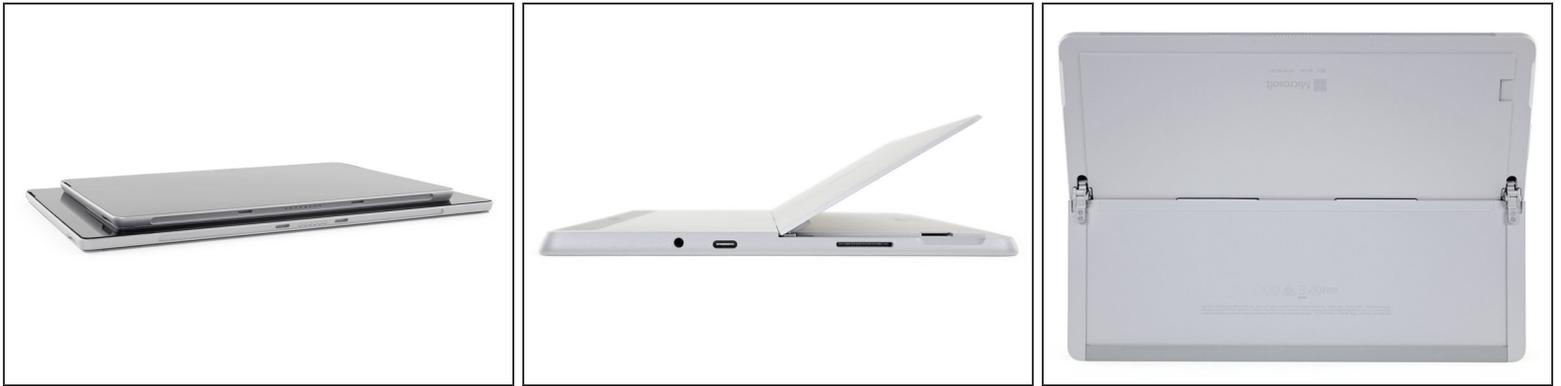
Schritt 2

- Im direkten Vergleich mit dem Pro scheint das Go weichere Kurven zu haben und die Kanten wirken etwas abgerundeter. Das ganze Design erinnert an ein iPad.
- Was die Anschlüsse betrifft folgt das Surface Go nicht dem [weniger](#) ist [mehr](#) Trend. Dieses Tablet wartet mit einem USB-C Anschluss, einer Kopfhörerbuchse, einigen proprietären Anschlüssen *und* einem SD Kartenleser auf.
- ⓘ Auf der Jagd nach dem SD Kartenleser haben wir den schlafenden Go versehentlich [aufgeweckt](#) —wahrscheinlich merkt das Magnetometer, wenn sich der mit Magneten versehene Ständer bewegt.
- Wir lugen zwischen die [leicht neu konzipierten Scharniere](#) und erspähen die FCC Info, die Modellnummer (1824) sowie die Spezifikationen zum Speicher und Arbeitsspeicher.

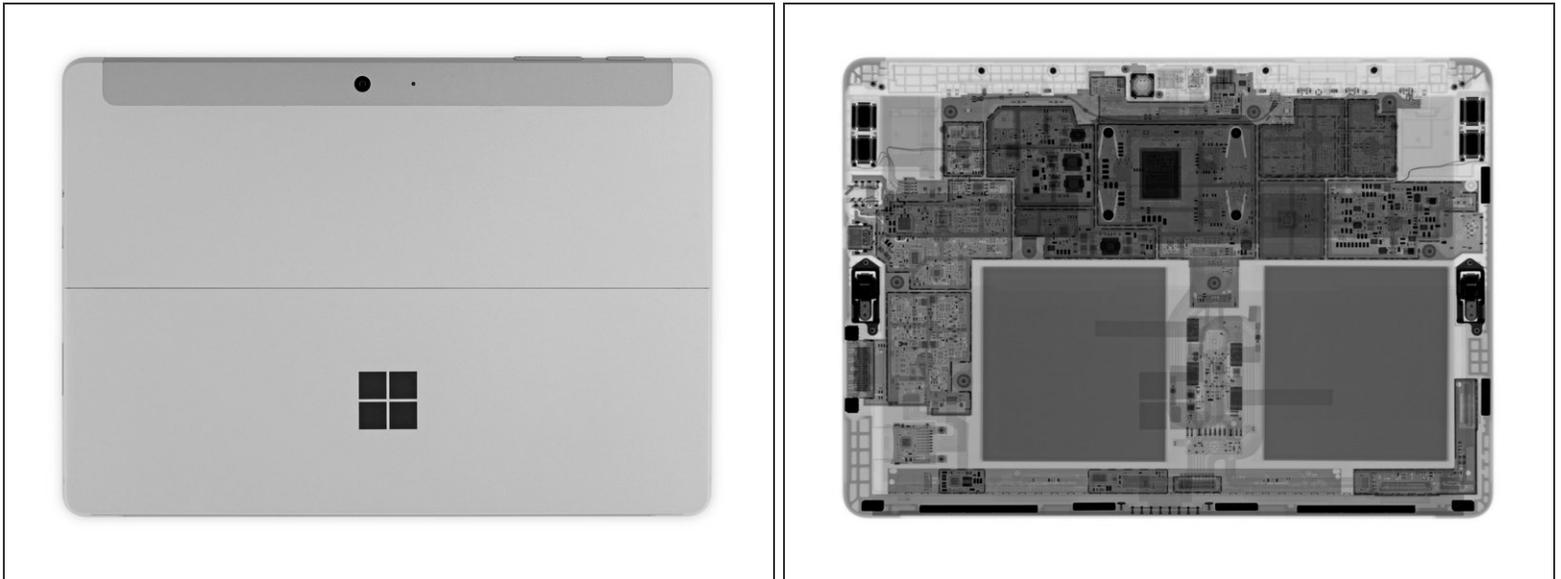
Schritt 3

- Es gibt mehr als eine Art einen Teardown durchzuführen. Unsere dauert etwas, also haben uns unsere Freunde bei [Creative Electron](#) schon mal eine Röntgenversion erstellt.
- Vorläufig zu erkennen: zwei Akkuzellen, eine Menge Leiterplatten - aber keine sichtbaren Wärmeleiter! Das Surface Go ist wohl auf einer Kupferspardiät.

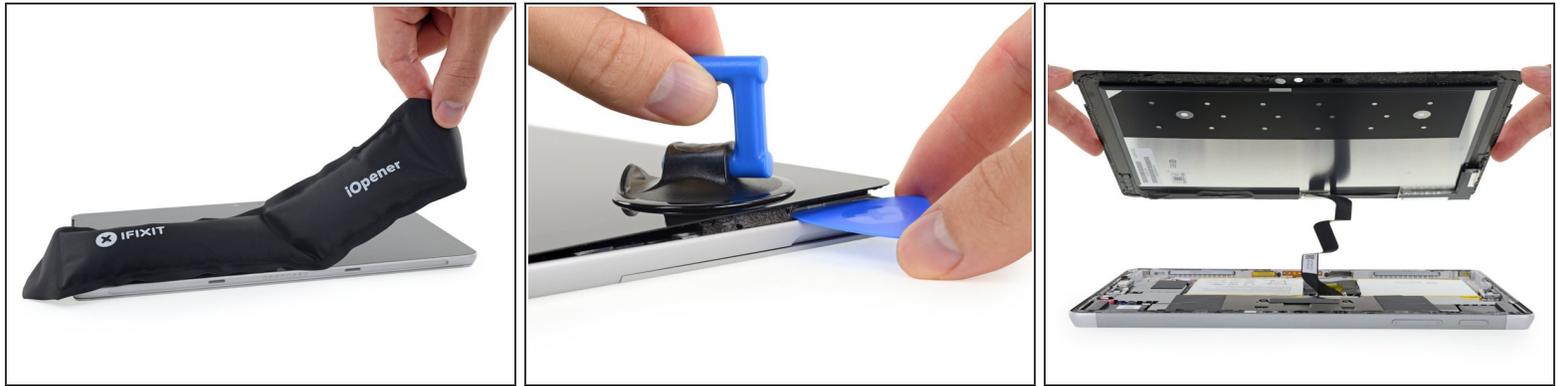
Schritt 4

- Wenn wir eins gelernt haben in diesen über fünf Jahren Teardown-Erfahrung, dann ist es wie man diese Dinger öffnet.
- Unser vielgebrauchter [iOpener](#) sorgt für die Wärme, dann wird der reichlich vorhandene Kleber mit einem [Saugheber](#) und [Plektren](#) ([davon diesmal nur ein paar](#)) attackiert.
- ⓘ Wir treffen auf die gleiche Art von zähem Kleber wie bisher auch, aber das kleinere, stabilere Display macht die Öffnungsprozedur ein bisschen weniger [schaurig](#).
- Das Display ist weg und wir sind sehr erfreut, dass Microsoft es an eine recht lange Leine gelegt hat.
- ⓘ Ein langes Displaykabel macht es leichter das Display auszubauen, ohne das Kabel zu beschädigen, so dass der Displayaustausch sicherer und einfacher ist.

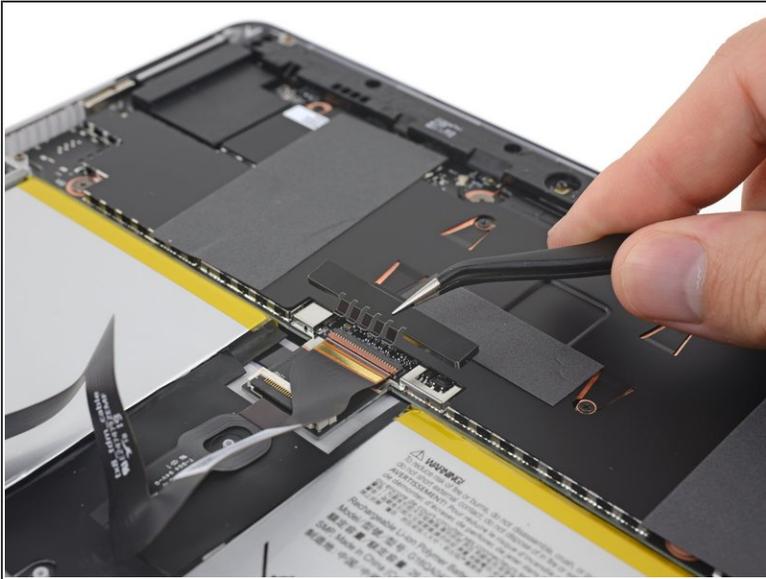
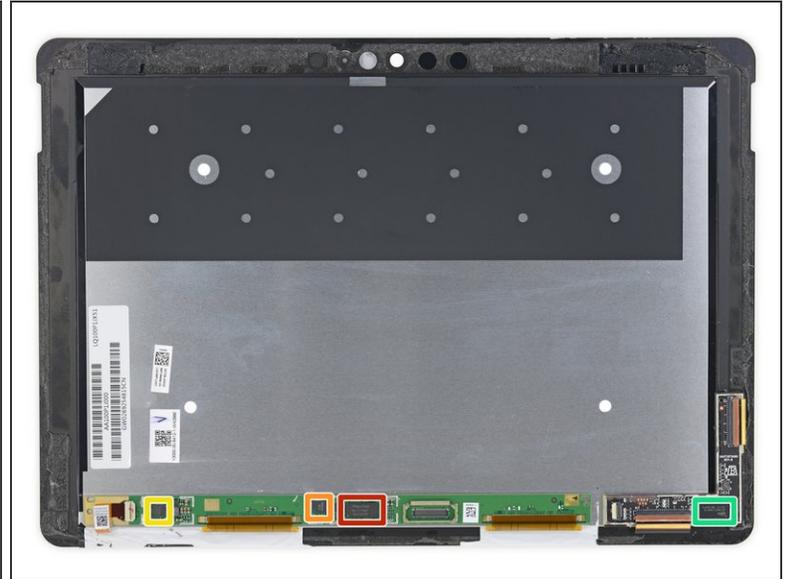
Schritt 5

- Es gilt ein letztes Hindernis zu überwinden, bevor das Display befreit werden kann—eine EMI Klauē Abschirmung bewacht den ZIF Anschluss des Displays.
- Endlich ist das Display frei und wir wenden unsere Aufmerksamkeit dem unteren Rand zu. Dort können wir einige Displaychips in ihrer natürlichen Umgebung beobachten:
 - Vermutlich ein MegaChips [S15 series LCD Zeitkontroller](#)
 - i7248 H717690
 - 18996MB N746547
 - KTH6212MAYS

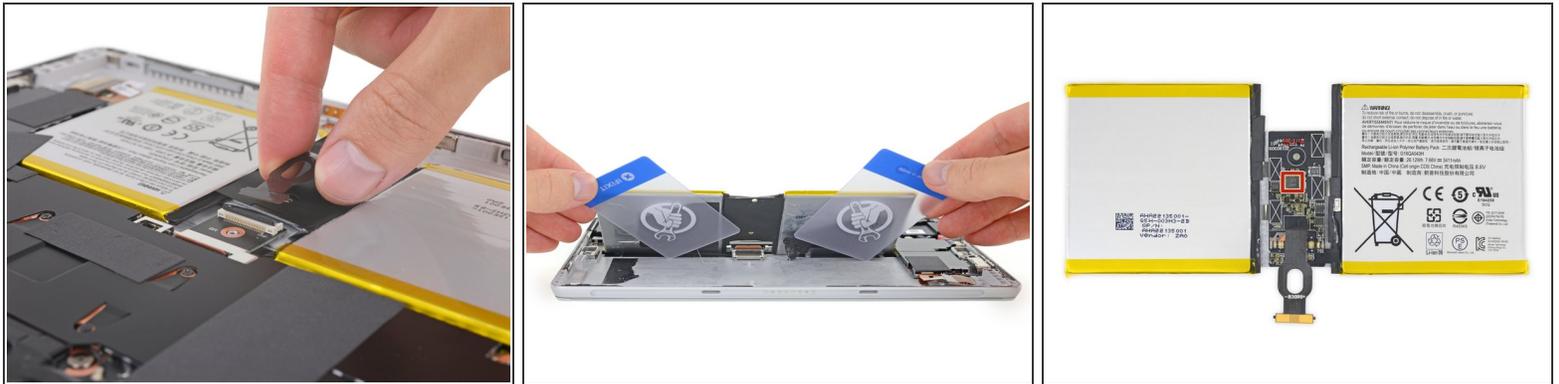
Schritt 6

- Zu unserer großen Überraschung verfügt das Surface Go über einen Akku der sich problemlos sofort trennen lässt! Es ist nicht einmal nötig, die Hauptplatine ganz auszubauen. Die Reparfähigkeitsbewertung steigt!
- Oder doch nicht? Der Ausbau ist wie in den [schlechten alten Tagen](#)—zwei riesige Klebepads führen einen standhaften Abwehrkampf gegen unseren [Klebstoffentferner](#) und die Plastikkarten.
- ⓘ Eingeklebte Akkus hindern die Besitzer daran, die Lebenszeit ihrer Geräte ohne Aufwand zu verlängern und sie erhöhen die Kosten für die Wiederaufbereitung am Lebensende des Geräts.
- Der Akku des Go ist mit 26,12 Wh viel kleiner als irgendeiner [seiner Vorgänger aus der Pro Klasse](#)—sogar der etwa gleich große [iPad 6](#) wartet mit 32,9 Wh auf.
 - Ein Texas Instruments Lithium-Ionen Akkumanager der Serie [BQ40Z50](#) steuert diese ganze Operation.

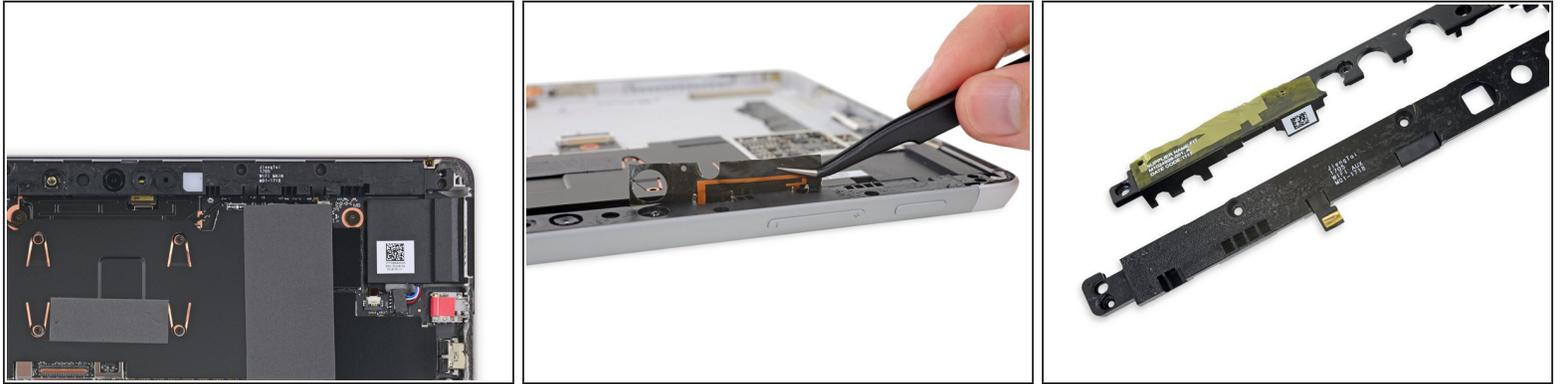
Schritt 7

- Wenden wir uns den Wi-Fi Antennen zu. Wir gehen davon aus, dass sie nach diesem ganzen Hack-und-Slash beim Ablösen des Displays ziemlich übel zugerichtet sind.
- Da die Glascheibe des Displays direkt [über](#) die Wi-Fi Antennen geklebt ist, führte das zu schrecklichen Verwüstungen bei vielen Reparaturversuchen am Surface Pro. Meistens überleben die Antennen den Ausbau des Displays nicht.
- Diesmal müssen wir suchen... und suchen...und suchen...
- Diese Antennen sind wirklich schwer zu entdecken und sie scheinen auf wundersame Weise unversehrt. Zum Vergleich ist hier oben eine unserer armen [5. Generation Surface Pro Antennen](#).
- Sie sind zweifellos überarbeitet worden - vielleicht mit dem Hintergedanken, dass so eine Reparatur weniger nervenaufreibend wäre?

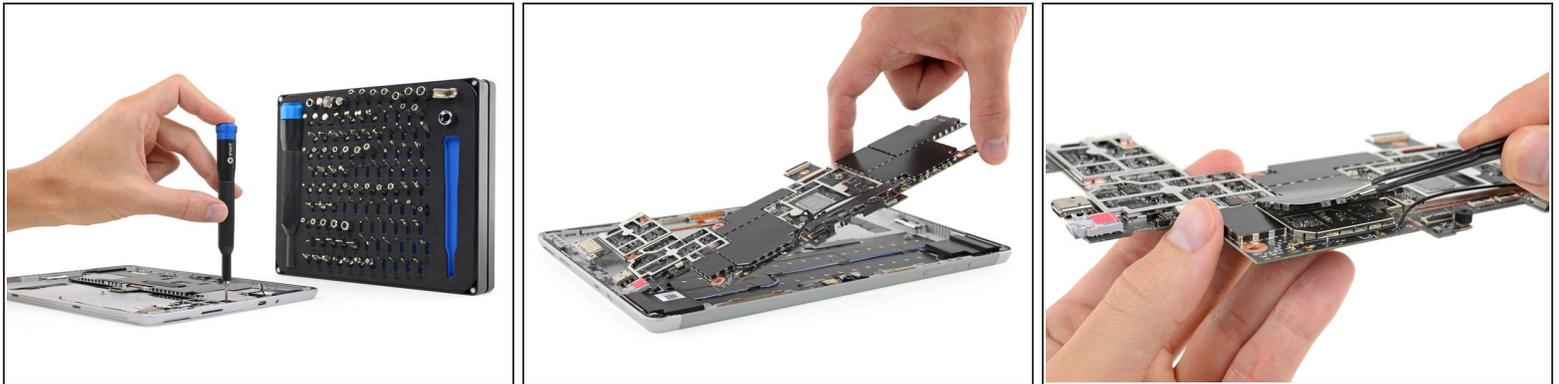
Schritt 8

- Unsere Reise ins Innere des Surface wird nicht leichter, als wir uns zur Hauptplatine hinarbeiten.
- Erfreulicherweise gibt es hier keinen Klebstoff, wir müssen uns aber durch eine schier endlose Menge von Abschirmungen, Klebeband und versteckten Schrauben durchgraben, um die Hauptplatine zu Tage zu fördern.
- ⓘ Zum Glück haben wir unser [Manta Driver Kit](#) als Begleiter, das wird mit allen Befestigungen fertig, auf die wir stoßen.
- Endlich gelingt es uns, die Hauptplatine aus ihrem Metall- und Plastikgefängnis zu befreien.
- Selbst nachdem wir Hauptplatine abgelöst haben, graben wir uns weiter durch Abschirmungen und Gewebeklebebander, um das Silizium darunter zu finden.

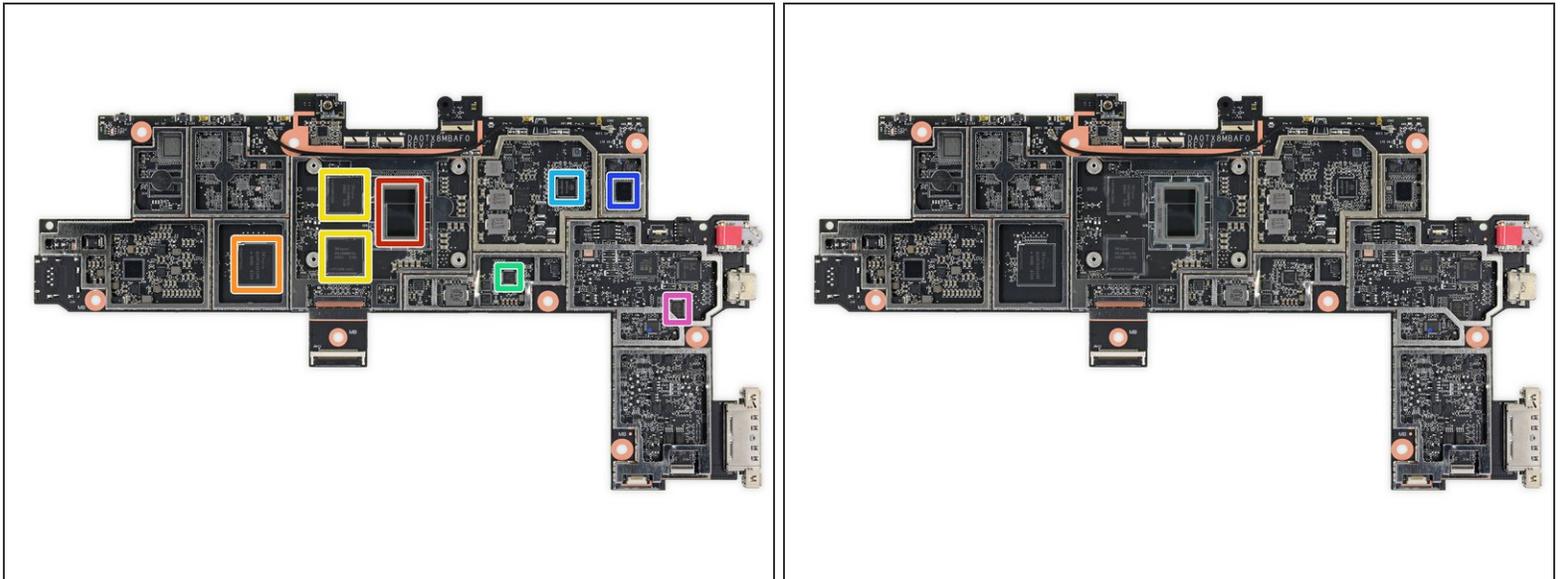
Schritt 9

- Endlich werden wir für unsere Arbeit belohnt und wir finden die Siliziumschatztruhe:
 - Intel Pentium [4415Y](#) Prozessor
 - SK Hynix [H26M74002HMR](#) 64 GB eMMC5.1 NAND Flash Speicher
 - 2x SK Hynix H9CCNNNBKTAL 16 Gb LPDDR3 SDRAM (insgesamt 4 GB)
 - Texas Instruments [BQ25700A](#) Akku Buck-Boost Ladecontroller
 - ON Semiconductor [NCP81216](#) Phasen- Controller
 - Qualcomm [QCA6174A](#) Wi-Fi/Bluetooth SoC
 - Parade Technologies PS87430 (wahrscheinlich [USB host switch](#))

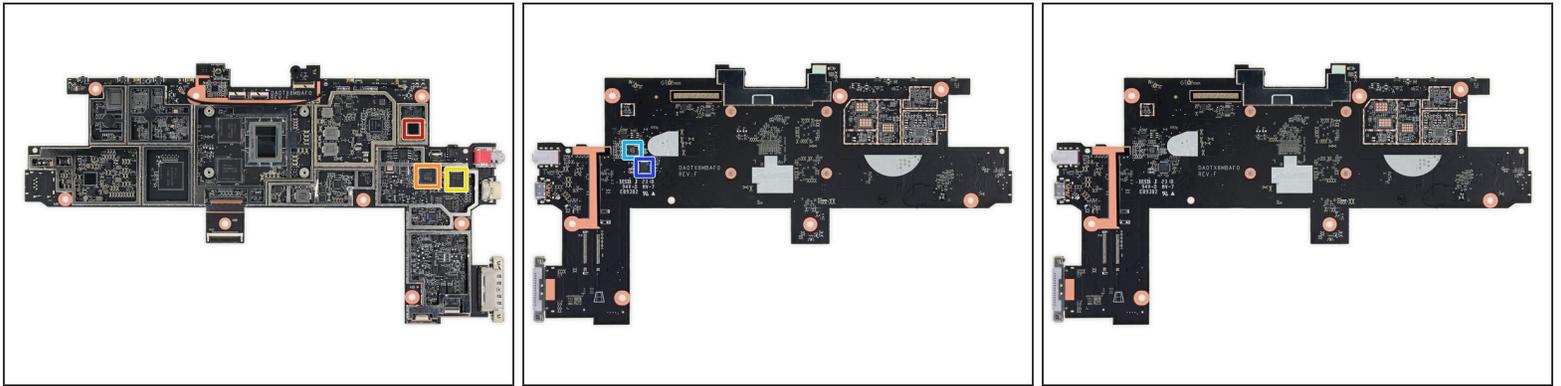
Schritt 10

- Weitere Chips auf der Vorderseite:
 - Qualcomm [QCA6174A](#) Wi-Fi/Bluetooth SoC
 - ITE Tech Inc. [IT8987](#) LPC Bus Controller
 - Realtek [ALC298](#) Audio Codec
- Chips auf der Rückseite:
 - NXP P3003
 - Atmel [ATSAMD20E](#) ARM Microcontroller

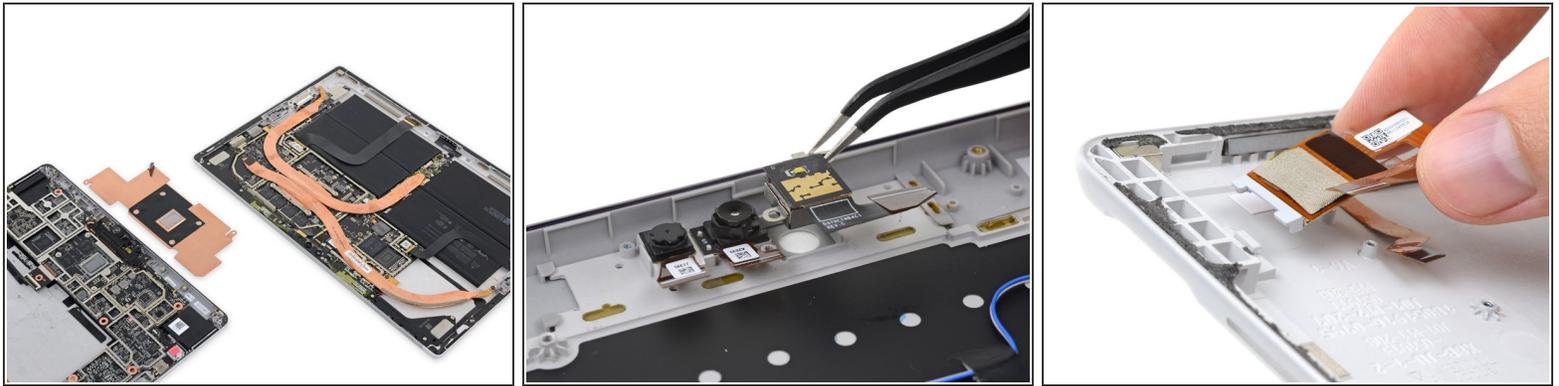
Schritt 11

- Trotz all dieser Chips ist dieser Go lüfterlos und hat keine Wärmeableiter. Dieses dünne Kupferblech und ein bisschen Wärmeleitpaste müssen die ganze Wärme dieses Möchtegern-PCs ableiten. (Aber du kannst ihn ja auch [im Kühlschrank laufen lassen...](#))

- Zweifellos ist das eine Kehrtwendung weg von diesen dicken Kupfertentakeln, die wir am Pro der 5. Generation gesehen haben, hier rechts im Bild. Hoffentlich reicht das für den Energie schlürfenden, nicht höher getakteten Prozessor des Go.

- Nun zupfen wir an den letzten Teilen des Teardowns herum. Zum Beispiel: die Windows Hello Kamera, die 5 MP Frontkamera und die 8 MP Rückkamera (welche eine LED dazugepackt hat), alles schön hintereinander aufgereiht.

- Zum guten Schluss noch der modulare microSDXC Anschluss mit einem Realtek 5227S [Kartenlesercontroller](#)—das ist *technisch* ein aufrüstbarer Speicherplatz!

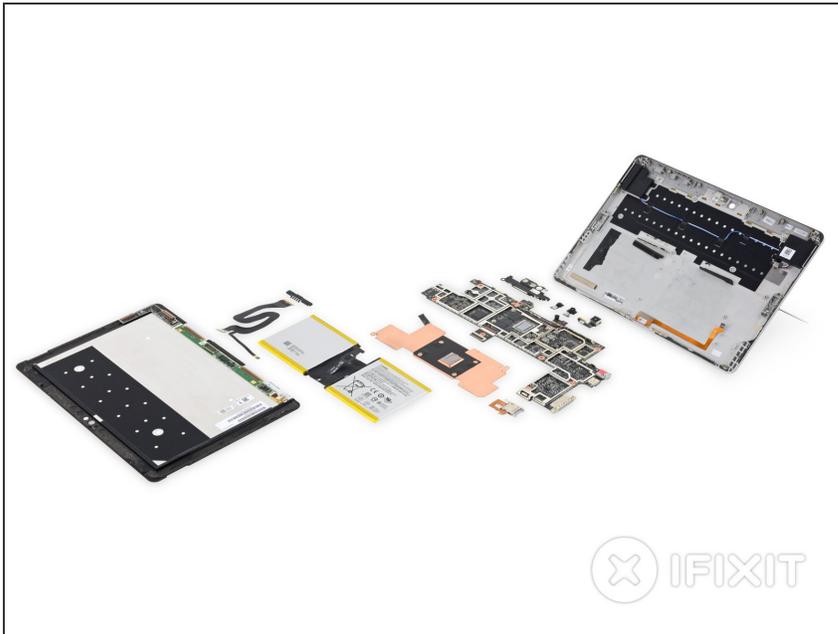
Schritt 12

- Hier sind alle Teile, die sich im Surface versteckt haben. Danke fürs Dabeisein!
- ⓘ Und wie immer Danke an [Creative Electron](#) für ihre fantastischen Röntgenbilder!

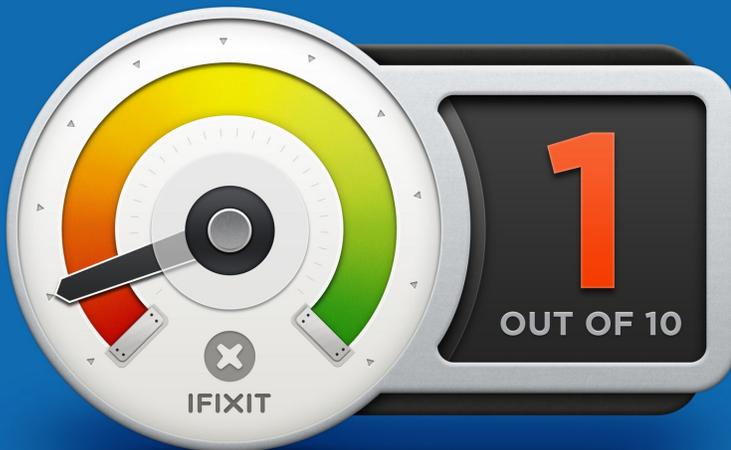
REPAIRABILITY SCORE:

- Das Microsoft Surface Go hat sich eine **1 von 10** auf unserer Reparierbarkeitsskala verdient (10 ist am einfachsten zu reparieren):
 - Die etwas kleineren Abmessungen scheinen den Ausbau der Glasscheibe einfacher zu machen, es ist aber immer noch fürchterlich schwierig.
 - Wenn es einen PC ersetzen soll, dann begrenzt die mangelnde Aufrüstbarkeit stark die Lebensdauer des Geräts.
 - Mangelnde Modularität, besonders an vielbenutzten Anschlüssen, macht Reparaturen unnötig teuer.
 - Viele Bauteile sind verklebt, insbesondere das Display und der Akku.
 - Der Austausch jeglicher Bauteile erfordert den Ausbau der Displayeinheit. Dieses Teil kann dabei leicht beschädigt werden (und ist teuer).
