# Samsung Galaxy S10+ Teardown

Ein Video-Teardown des S10+, hergestellt von iFixit am 5. März 2019.

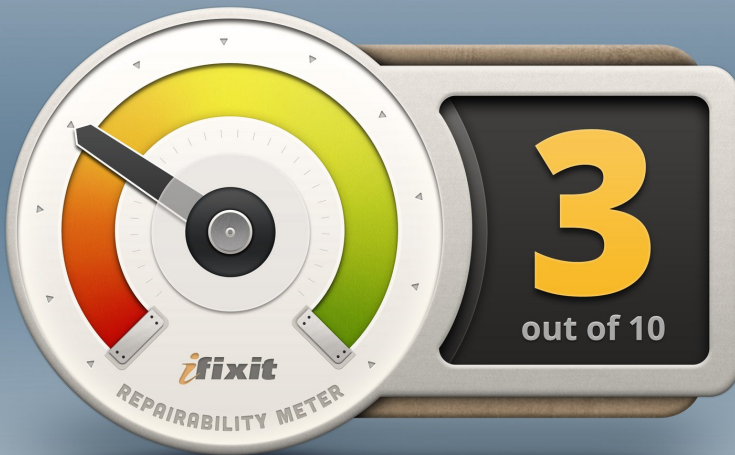
### REPAIRABILITY SCORE:

- Alle Schrauben lassen sich mit einem Kreuzschlitz-Schraubendreher lösen.
- Viele Komponenten sind modular und können einzeln ausgetauscht werden - allerdings ist die Ladebuchse mit der Hauptplatine verlötet.
- Der Akku lässt sich tauschen, ist allerdings unnötig stark verklebt.
- Vorder- und Rückseite bestehen aus Glas und sind verklebt. Dies erhöht das Risiko eines Bruchschadens und erschwert das Öffnen des Geräts.
- Zum Tausch des Displays ist viel Zerlegearbeit und ein Kampf mit zähem Kleber nötig.
