Liftmaster-Garagentor öffnet nicht, LED blinkt rot/gelb und piept

Liftmaster-Garagentor ließ sich nicht öffnen. Mithilfe dieser Anleitung kannst du die kaputten Kondensatoren im Öffner ersetzen um das Problem zu beheben.

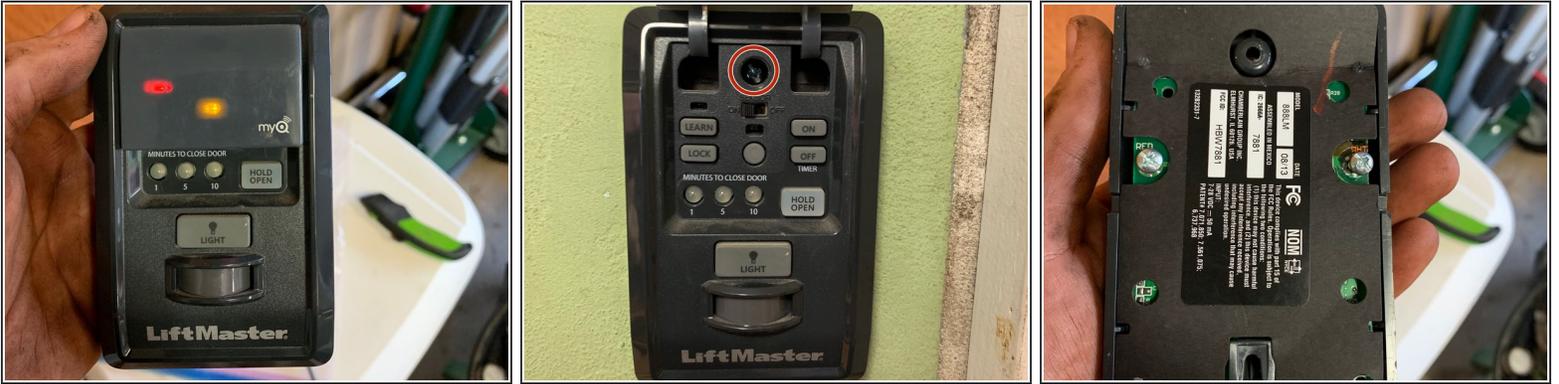
Schritt 1 — Modell und Problem

- Das hier ist der Toröffner, 88LM. Die rote und die gelbe LED blinken ständig und er piepst. Es hat nichts gebracht, die Hauptplatine auszutauschen.

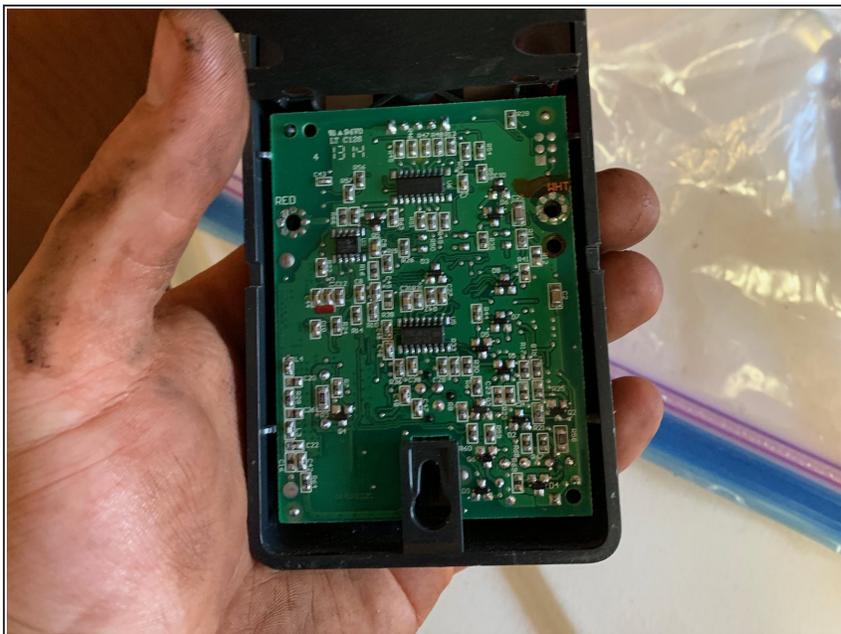
Schritt 2 — Öffner entfernen und PCB

- Öffne den Abdeckung und entferne die Schraube. Drehe das Gerät um und du wirst einen Draht sehen, der an zwei Schrauben befestigt ist. Entferne diese Schrauben und ziehe das Papier von der Rückseite ab. Du musst die Platine von oben aufhebeln und dann nach oben herausziehen.

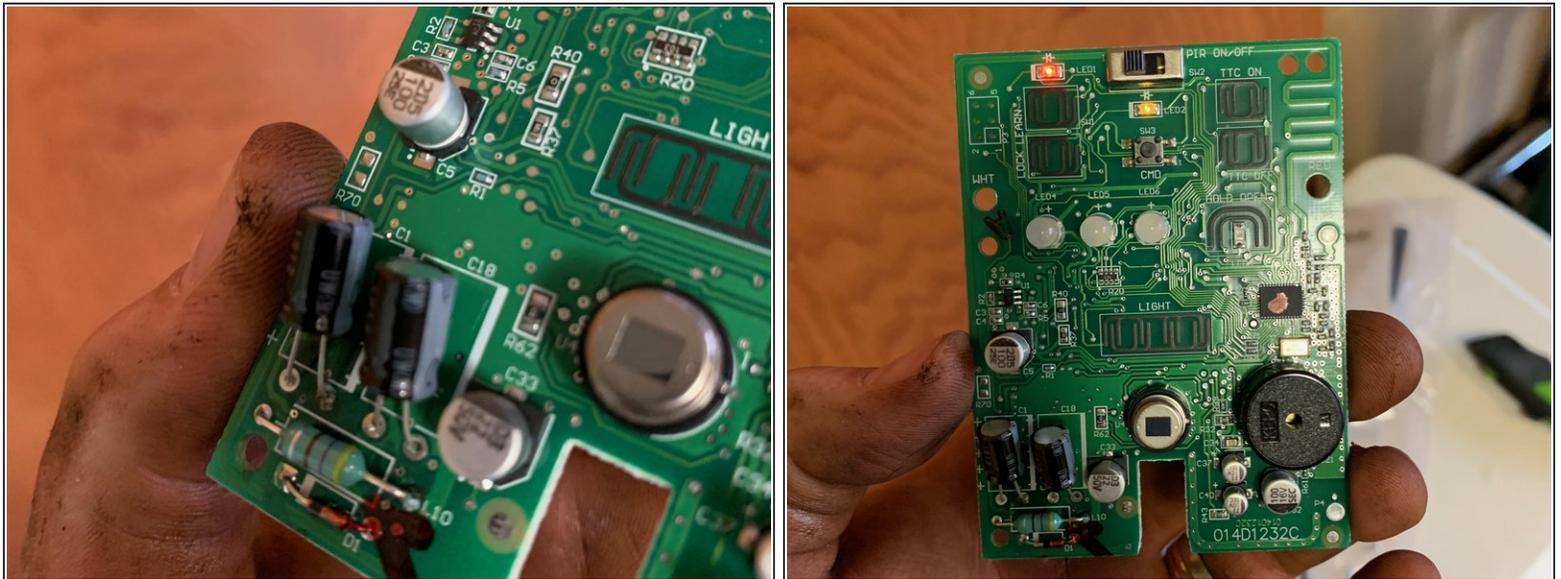
Schritt 4 — Wiederausammenbau

- Im Bild siehst du die ersetzten Kappen. Biege sie leicht nach vorne, damit sie in das Gehäuse des Öffners passen. Und baue alles in umgekehrter Reihenfolge wieder ein.

- Ich habe kein Foto gemacht, aber die alten Kondensatoren waren oben leicht ausgebeult. Ich bestellte zwei von digikey, 1F 2.7V JUWT1105MCD. Die alten waren 1F 2,7V, stelle einfach sicher, dass sie in die Löcher passen, da sie eng beieinander sind.

Nach dem Austausch der Kappen habe ich den Liftmaster wieder installiert und jetzt funktioniert mein Garagotor wie es sollte! Ich habe einige Bewertungen auf der Website von Liftmaster für das 888LM gelesen und viele beschwerten sich über seine kurze Lebensdauer und den komplizierten Austausch.
