Bosch Geschirrspüler Dishwasher SRI45T45EU-18 - Reparatur Steuerungsmodul

Reparatur des Steuerungsmoduls (Ersetzen von 4 ...

Reparatur des Steuerungsmoduls (Ersetzen von 4 Bauteilen).

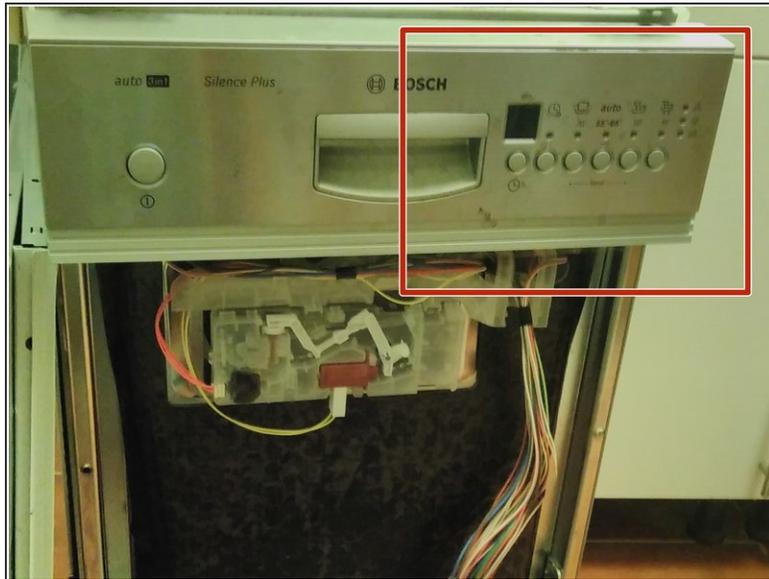
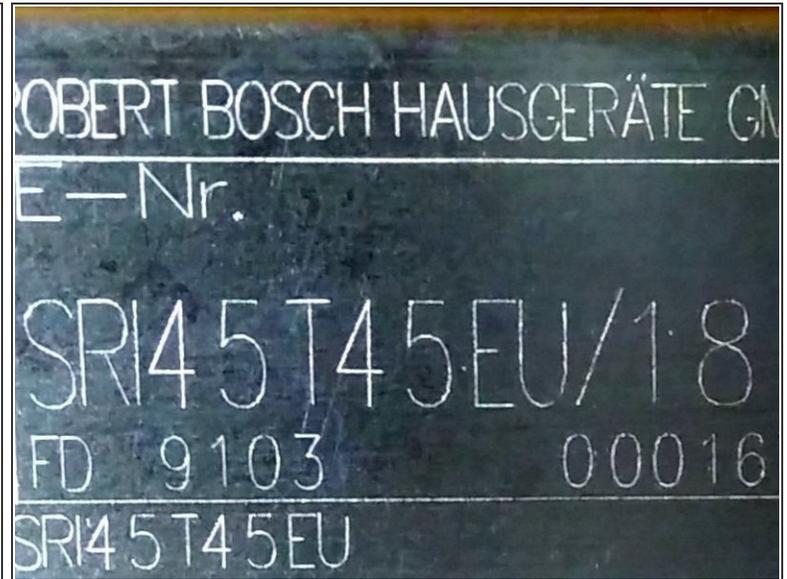
Schritt 1 — Reparatur Steuermodul (LNK304, Wid., Kond.)

- Fehlersymptom: Während Waschganges keine Funktion mehr (keine Anzeige, kein Geräusch, keine Reaktion auf Tastendruck oder Ein- Aus-Schalten).
- Hier durchgeführte Reparatur: Wechsel von 5 Bauteilen auf dem Steuermodul (**Kosten: 3,50 €**); gesamtes Steuermodul kann auch [hier für 100 €](#) gekauft werden kann) - **siehe Schritt Nr. 5+6**.
- Das Steuermodul befindet sich direkt unter dem Bedienfeld (s. Bild)

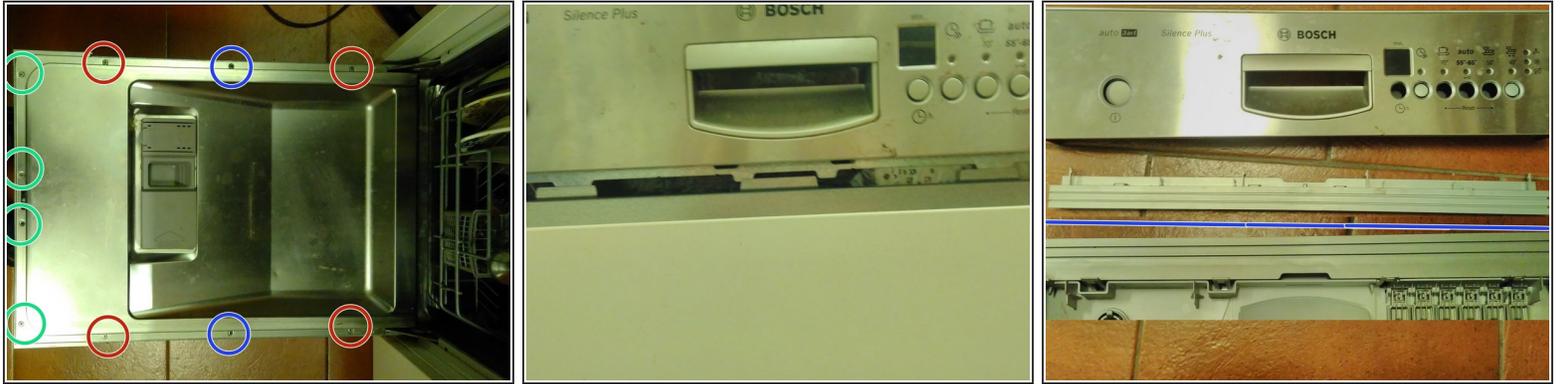
Schritt 2

- **WICHTIG** ---> Zuerst den Netzstecker entfernen !! <--- **WICHTIG**
- Um Frontplatte und Bedienblende entfernen zu können, zuerst alle Schrauben lösen.
 - 2x blau markiert: lange Schrauben, die direkt in die Holzplatte der Blende greifen.
 - 4x rot markiert: kurze Schrauben halten einen Metallrahmen, auf die die Blende fixiert ist
 - 4x grün markiert: kurze Schrauben halten die Blende des Bedienelementes
- Schrank-Blende kann wie auf Bild Nr. 2 abgenommen werden (Vorsicht, dass die Blende beim Schraubenlösen nicht einfach herunterfällt!)
- Bedien-Blende kann entfernen werden.

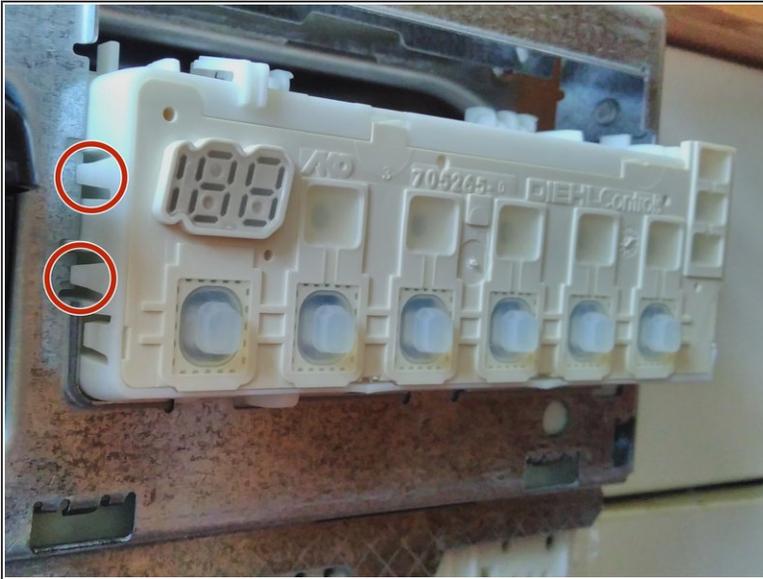
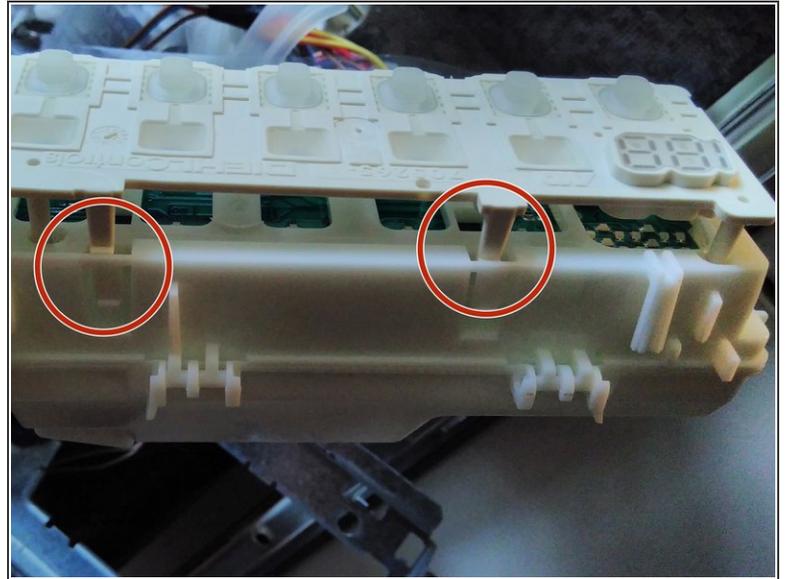
Schritt 3

- Das Schaltmodul kann durch vorsichtiges Lösen mehrerer Clips entfernt werden - Markierungen auf den Bildern beachten und mit Schraubenzieher vorsichtig aufhebeln.

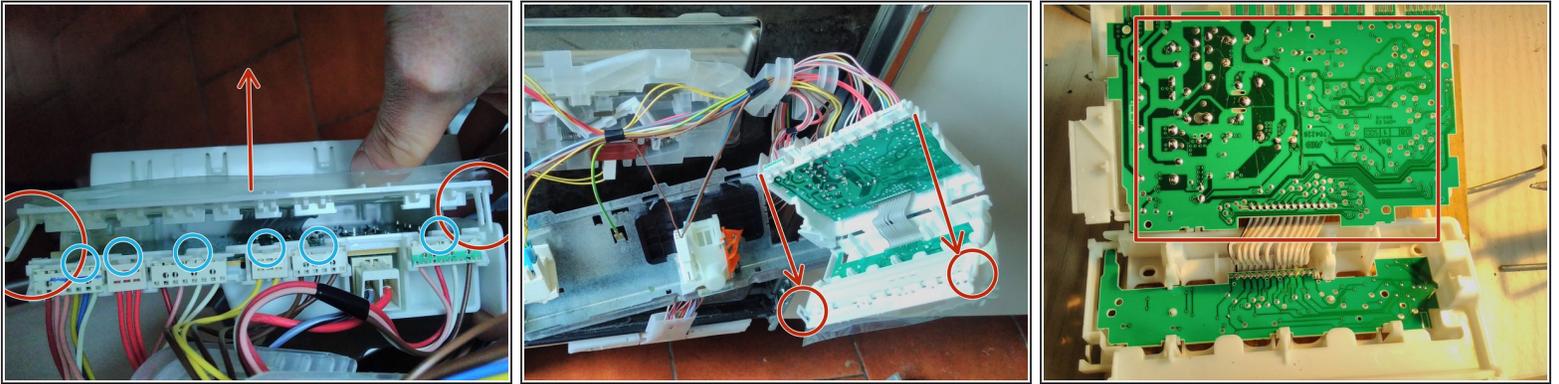
Schritt 4

- Alle Stecker vom Steuerungsmodul entfernen, dabei Clips leicht zur Seite biegen (blaue Markierungen)
- Cover öffnen, dabei die Clips leicht zur Seite biegen (rote Markierung) und in Pfeilrichtung öffnen (Bild 1+2)
- Bild 3: Platine AKO 704226 kann aus Steuerungsmodul entfernt werden (eingerahmt), LED+Schalter-Modul kann zum einfacheren Löten auch entfernt werden (Flachkabel bleibt dabei aber verbunden).

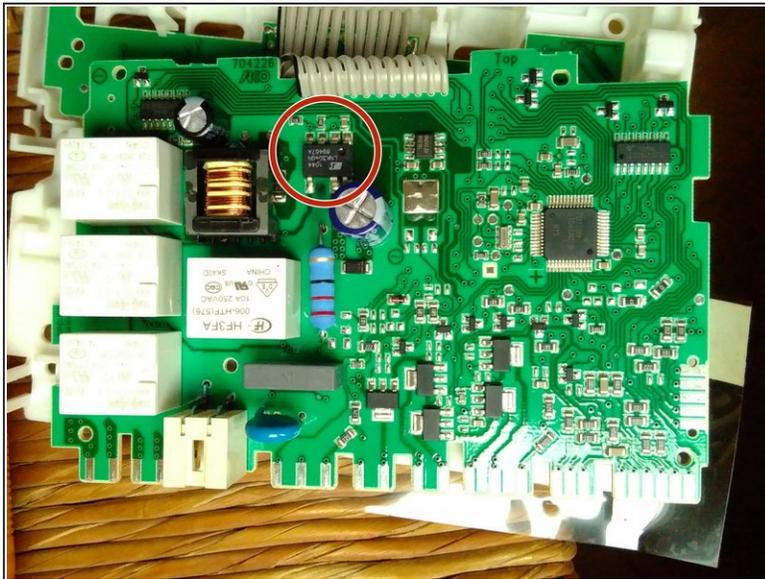
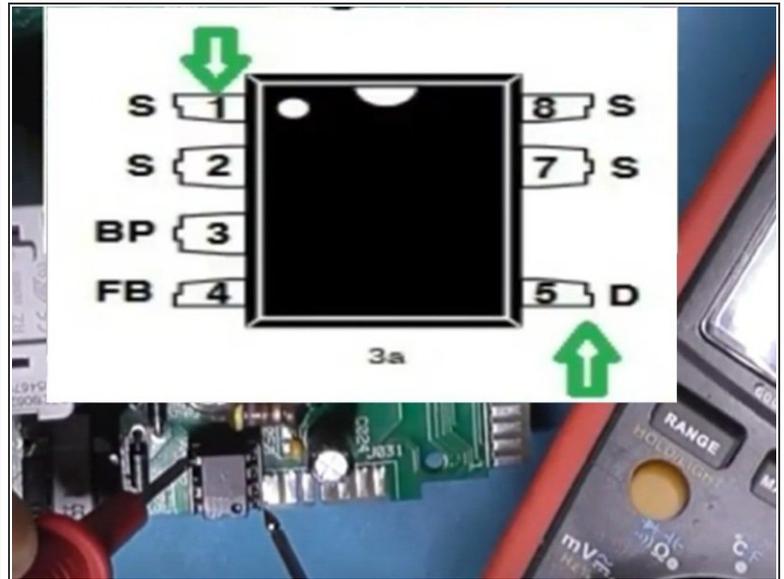
Schritt 5

- Was muss auf der Steuerungsmodul getauscht werden, um den Fehler zu beheben ?
- 1. Bauteil LNK304GN = Fehlerursache!
- Ob das Bauteil defekt ist, kann im eingebauten Zustand geprüft werden mit Widerstandsmessung zwischen Source und Drain: R(S-D), s. Bild Nr. 2
 - Defekt, wenn $R(S-D) < 100 \text{ Ohm}$
 - Normal, wenn $R(S-D) > 10 \text{ MOhm}$ (polaritätsabhängig)
- [Ersatzteil z.B. von hier](#), 1€; wird dort bezeichnet als "power integrations LNK304GN-TL PMIC - AC/DC-Wandler, Offline-Schalter Halterung, Wandlerverstärker, Flyback SMD-8B).
- **Alle 7 Pins entlöten** (diese sind nur von der Oberseite auf der Platine verlötet. Ich habe die Pins allerdings vorsichtig mit einer Schere/Kneifer abgeschnitten, den IC entfernt und dann erst die Pin - Reste einzeln frei gelötet). **Neues Bauteil LNK304GN auflöten.**

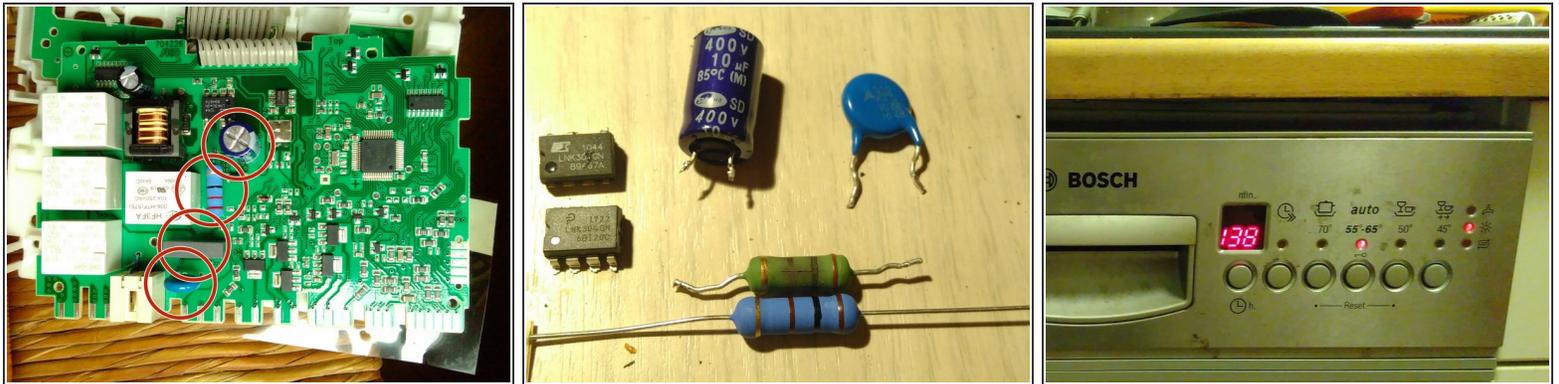
Schritt 6

- Weitere Bauteile wechseln, die eventuell durch eine Kettenreaktion ebenfalls defekt sind (diese sind alles primäre Bauteile, für die Umwandlung der Netzspannung):

- **Schutzwiderstand: R=100 Ohm, 3W** [2. Kreis von oben]. Ersatzteil z.B. von [hier](#), 0,24 € Einige Leute berichten, dass hier ein 10 Ohm-Widerstand als Ersatz genommen wurde. Ich weiß leider nicht genau, was bei mir verbaut wurde - es scheint mit 10 oder 100 Ohmm zu funktionieren, wenn er flammensicher ist.

- **WICHTIG:** der Widerstand muss feuersicher/flameproof sein - auf Datenblatt prüfen!
- Grund: der Widerstand fungiert als Sicherung und soll bei Kurzschlüssen/Defekten **OHNE Flammenbildung** durchbrennen und den Rest der Schaltung schützen.

- **Kondensator C=10µF, 400V**, Elektrolytkondensator, [oberster Kreis] (Polarität beachten, neg. Elektrode mit - auf Bauteil und Platine markiert)
- **Folienkondensator Kemet X2 46K MKP, 0.1 µF, 10%, 10 mm** (war bei mir nicht notwendig) Ersatzteil z.B. von [hier](#), 0,80 €

- **Scheiben-Varistor TDK S10K275, 430 V** [unterster Kreis]; Ersatzteil z.B. von [hier](#), 0,49 €
- Bild 3: Nach Zusammenbau funktioniert das Schaltmodul und der Geschirrspüler wieder perfekt!
