Teardown des MacBook Pro 15" mit Retina Display von Ende 2013

Geschrieben von: Sam Goldheart

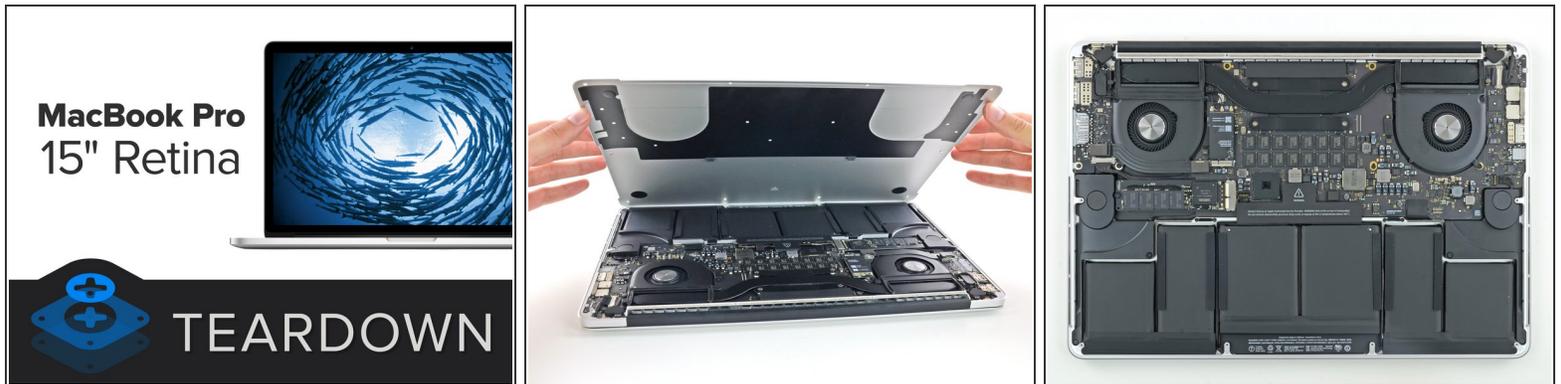
Schritt 1 — Teardown des MacBook Pro 15" mit Retina Display von Ende 2013

- Dieses hochrangige Apple Gerät verfügt über eindrucksvolle Spezifikationen:
 - 2.0 GHz quad-core Intel Core i7
 - 8 GB 1600 MHz DDR3L integrierter Speicher
 - 256 GB PCIe SSD
 - Intel Iris Pro Graphics
 - 720p FaceTime HD Kamera
 - 802.11ac Wi-Fi drahtlose Vernetzung
 - Bluetooth 4.0

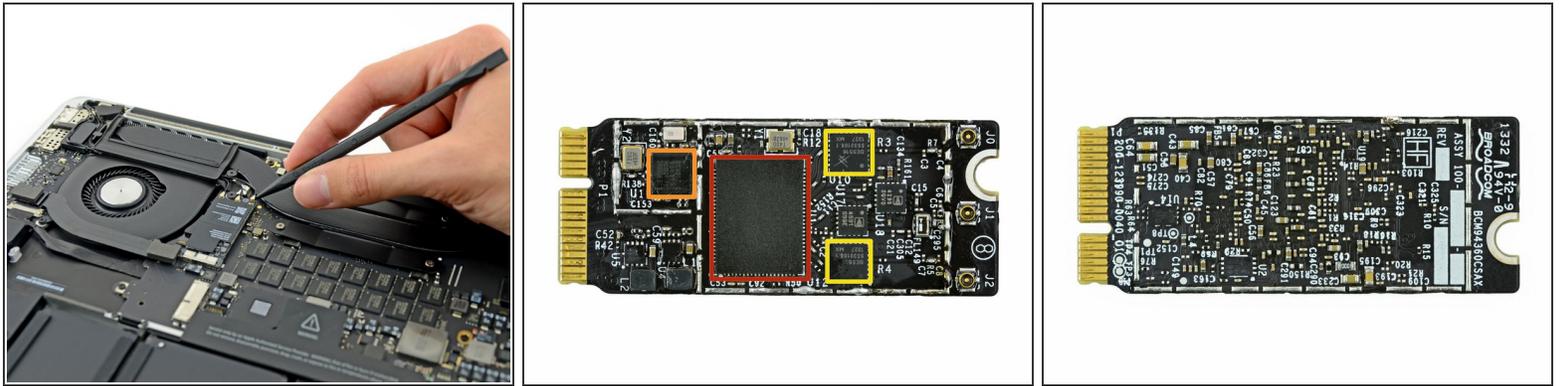
Schritt 2

- Einfacher Upgrade Nummer 2: Füge eine neue AirPort Karte dazu, die 802.11ac Wi-Fi unterstützt.
- Apples Standard 802.11ac Provider ist wieder mit dabei. Das Broadcom [BCM4360](#) auf dieser AirPort Karte ermöglicht ein Betreiben auf 5GHz Bandbreite bei einer Geschwindigkeit von bis zu 1,3 Gbps.
- Ein Broadcom [BCM20702](#) Single-Chip Bluetooth 4.0 Prozessor kümmert sich um alle Bluetoothigen Sachen.
- Ebenfalls mit von der Partie sind ein Paar Skyworks [SE5516](#) dual-band 802.11 a/b/g/n/ac WLAN Frontmodule.

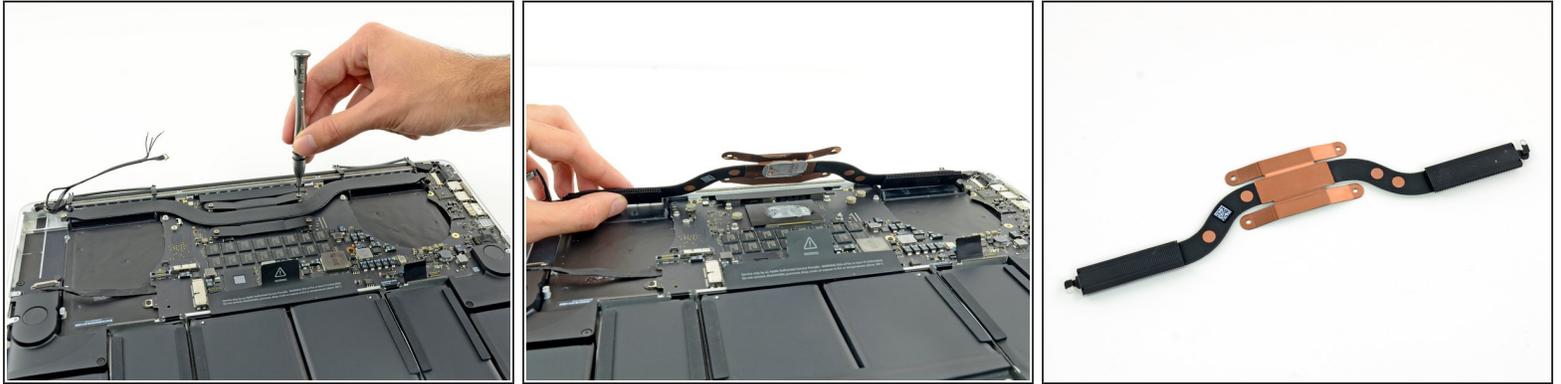
Schritt 3

- Einer von mehreren Unterschieden: Das MBP 15" hat jetzt dank der enger integrierten GPU einen schlankeren Kühlkörper mit nur einer Wärmefalle, was wir dem, wie wir ihn nennen "Haswellifizierungs"-Prozess zuschreiben.
- ⓘ Das "Haswellen" deines MacBooks hat eine weitere Auswirkung: Dieses Modell soll bei der gleichen Zellenkapazität über eine zusätzliche Stunde Akkulaufzeit verfügen. Der effizientere Prozessor trägt viel zu dieser extra Stunde bei, die du zum Beispiel nutzen kannst um [Katzenfotos](#) im Internet anzuschauen.

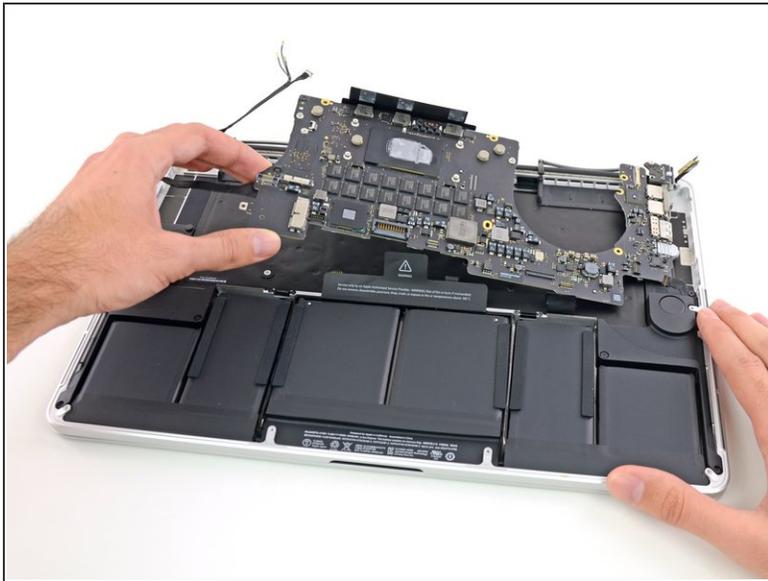
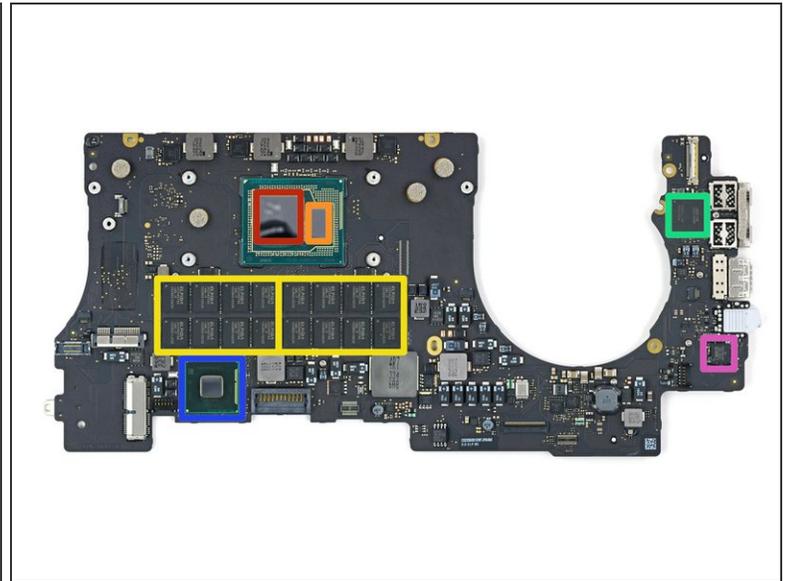
Schritt 4

- Die nennenswertesten Änderungen befinden sich auf dem Logic Board, dazu gehören der neue Haswell Core i7 Prozessor, Iris Pro Graphics, und Thunderbolt 2 Support:
 - 2.0 GHz quad-core Intel Core i7 Prozessor (Turbo Boost bis zu 3.2 GHz) mit 6 MB geteiltem L3 Cache und Iris Pro Graphics
 - 128MB eDRAM Cache
 - Elpida [J4208EFBG](#) 512 MB DDR3 SDRAM (16 chips für insgesamt 8 GB)
 - Intel [DSL5520](#) Thunderbolt 2 Controller
 - Intel Platform Controller Hub
 - Cirrus 4208-CRZ Audio Codec, ähnlich wie der Cirrus [CS4207](#)

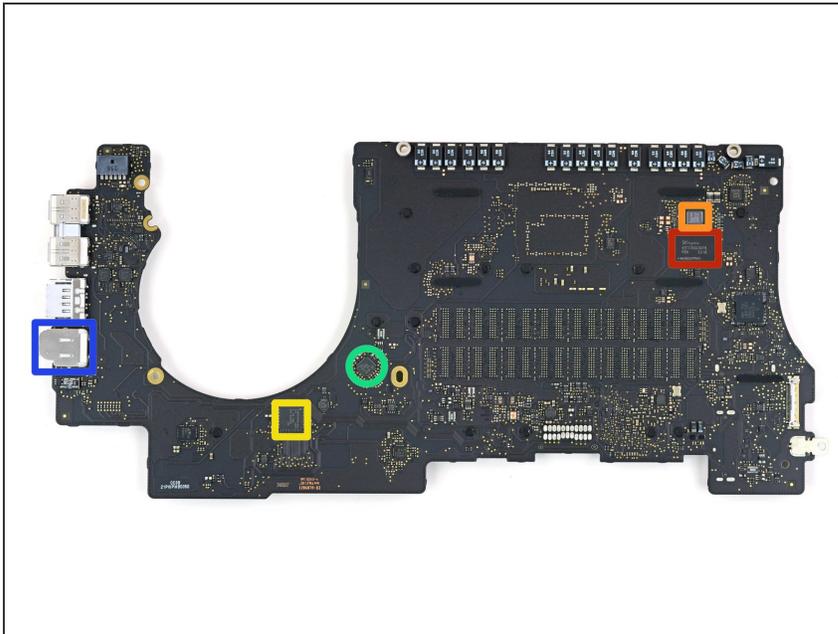
Schritt 5

- Auf der Rückseite des Logic Boards sind zu finden:
 - SK Hynix [H5TC4G63AFR](#) 512 MB DDR3 SDRAM
 - Broadcom BCM15700A2
 - Cypress Semiconductor [CY8C24794-24LTXI](#) Programmierbares System-on-Chip
 - Texas Instruments TPS51980
- Der Kopfhöreranschluss ist jetzt auf dem Logic Board festgelötet, falls er kaputt geht (was bei einer normalen Benutzung zu erwarten ist), kannst du dich auf eine Reparatur von fast tausend Euro einstellen.

Jetzt ist sogar die Kopfhörerbuchse am Logic Board festgelötet, und das ist definitiv ein Bauteil, das sich mit der Zeit abnutzt. Der Nutzer muss nicht einmal sonderlich unachtsam oder brutal bei der Verwendung dieser Buchse sein, eine regelmäßige Beanspruchung führt in jedem Fall zu seiner Abnutzung.

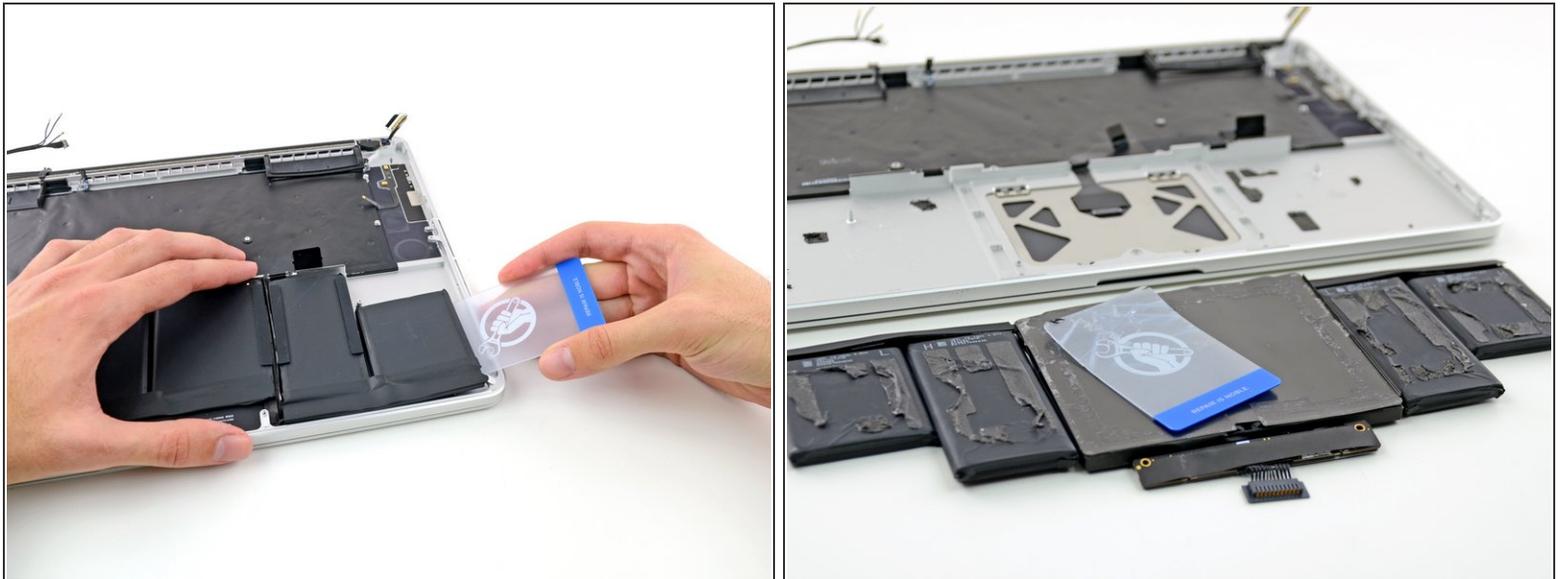
Schritt 6

- Das ist der Augenblick der Wahrheit: Ist der Akku leichter zu entfernen als das vorherige, fürchterlich verklebte Disaster?
- Mit angehaltenem Atem testen wir vorsichtig mit einer Plastikkarte
- ... und eine halbe Stunde und mehrere zerkratzte Fingerknöchel später atmen wir mit einem großen Seufzer der Enttäuschung wieder aus. Der Akku ist mit der gleichen übermäßigen Menge an Klebstoff befestigt, und es ist praktisch genauso unmöglich ihn sicher zu entfernen wie vorher.
- So viel zur Evolution des Designs.

- Der Lithium Polymer Akku ist in das Gehäuse eingeklebt und nicht geschraubt, das Risiko, dass er beim Ausbau kaputt geht, ist daher größer. Der Akku bedeckt außerdem das Trackpad Kabel, was für den Nutzer beim Ausbau des Akkus das Risiko ungemein vergrößert, dieses Kabel aus Versehen durchzuschneiden.

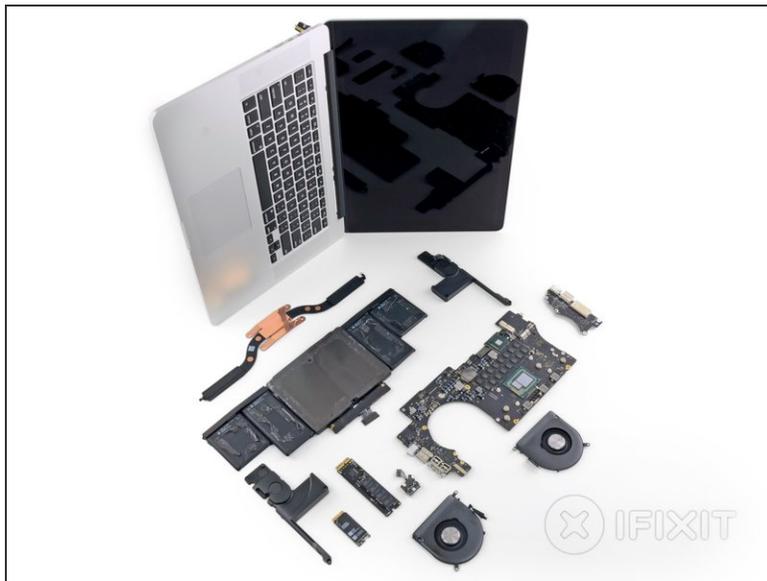
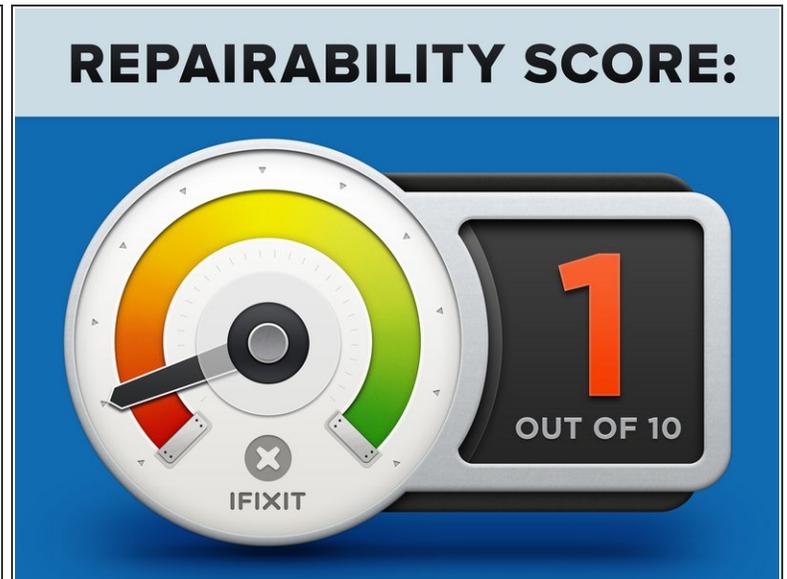
Schritt 7

- Das MacBook Pro 15" mit Retina Display Ende 2013 erhält ein Ergebnis von **1 von 10** Punkten auf unserer Reparierbarkeits-Skala (10 ist am einfachsten zu reparieren).

- Die proprietären Pentalobe Schrauben verhindern den Zugang zum Inneren des Gerätes.
- Wie beim MacBook Air ist das RAM am Logic Board festgelötet. Entscheide dich jetzt oder nie für 16GB, ein späteres Upgrade ist nicht möglich.

- Die proprietäre SSD hat jetzt ein PCIe Format, aber es handelt sich immer noch nicht um ein Standard 2,5" Laufwerk. Es ist jedoch eine separate Tochterkarte, und wir hoffen, in naher Zukunft ein Upgrade anbieten zu können.

- Die Display-Einheit ist komplett verschweißt und es gibt keine schützende Glasabdeckung. Falls irgendetwas im Inneren des Displays kaputt geht, muss die gesamte, extrem teure Einheit ersetzt werden.
