# Xbox One Teardown

Xbox One Teardown vom 21. November 2013.

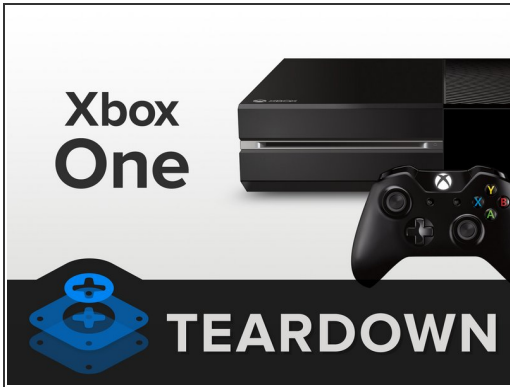
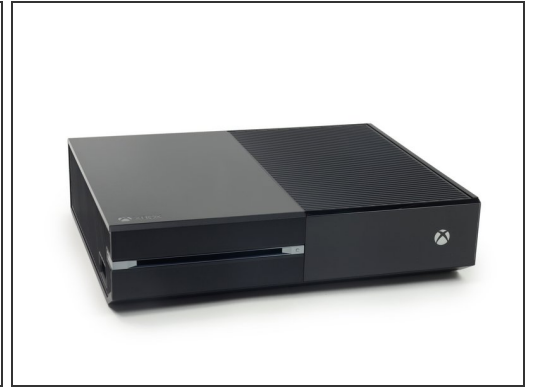
## Schritt 1 — Xbox One Teardown

- Das ist die Eine. Die Eine, auf die wir die ganze Zeit gewartet haben. Die Xbox One.
- Glaubst du, dass wir dich mit all dem neuseeländischen Quatsch auf den Arm nehmen? Hier ist ein Foto von all den Leuten im Hintergrund [der Xbox New Zealand Eröffnungsshow](#) — unsere [Samantha Lionheart](#) (in Rot) und [Optimus Goldberg](#) (in Orange).
- Technische Daten:
  - 8-Core x86 Prozessor
  - HDMI Durchgang
  - 8 GB RAM
  - 500 GB Speicher
  - Blu-ray/DVD-Laufwerk

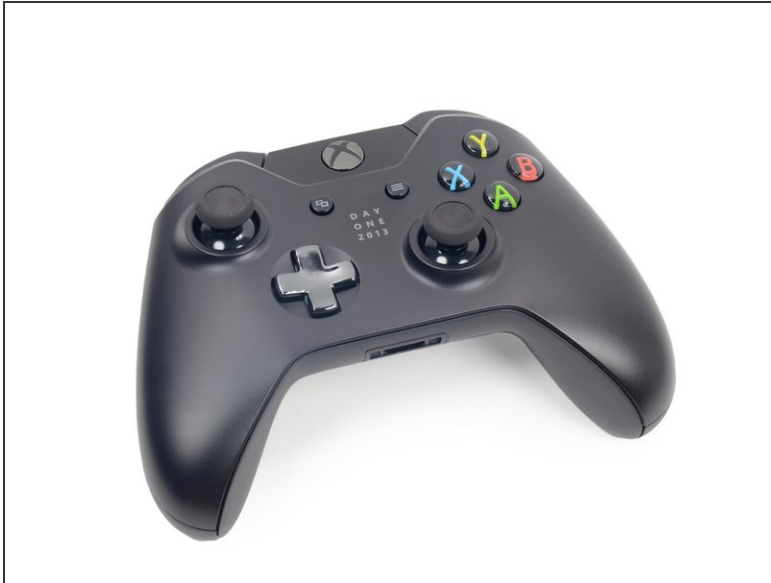
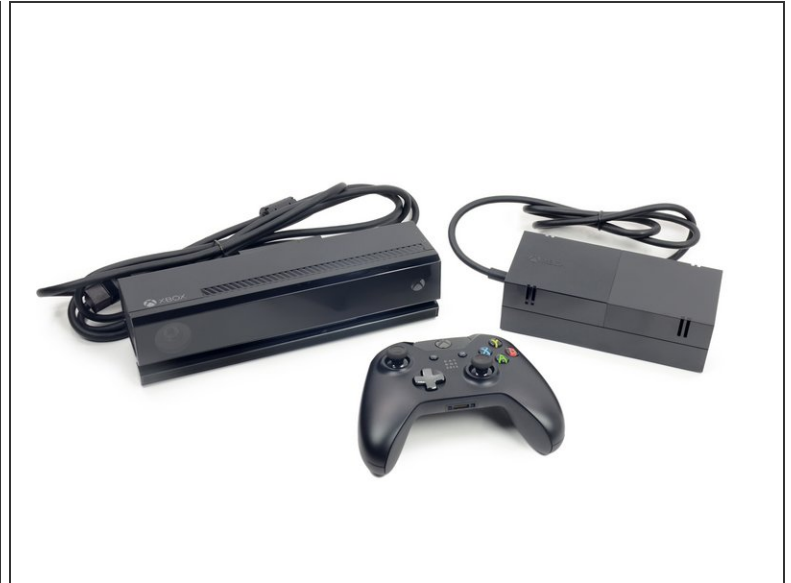
## Schritt 3

- Die Erstausgabe besitzt einen Controller mit Erinnerungs-Aufdruck in der Mitte: "Day One 2013"
- Das Design des Xbox One Controllers ist eine Fortführung des Xbox 360 Controllers, mit einigen Neuerungen.
- Die Entwicklungskosten des Xbox One Controllers betrugen mehr als 100 Millionen Dollar, so berichtet ein [Microsoft Vertreter](#). Einige der Prototypen hatten ein eingebautes Display und Kameras, eine Vorrichtung zum Aussenden von Gerüchen und sogar einen kleinen eingebauten Projektor.
- Aus der, ääh, Box stolpert ebenfalls heraus: die Kinect 2.0 Einheit und eine [Miniature Xbox One](#) gewaltiges externes Netzteil..

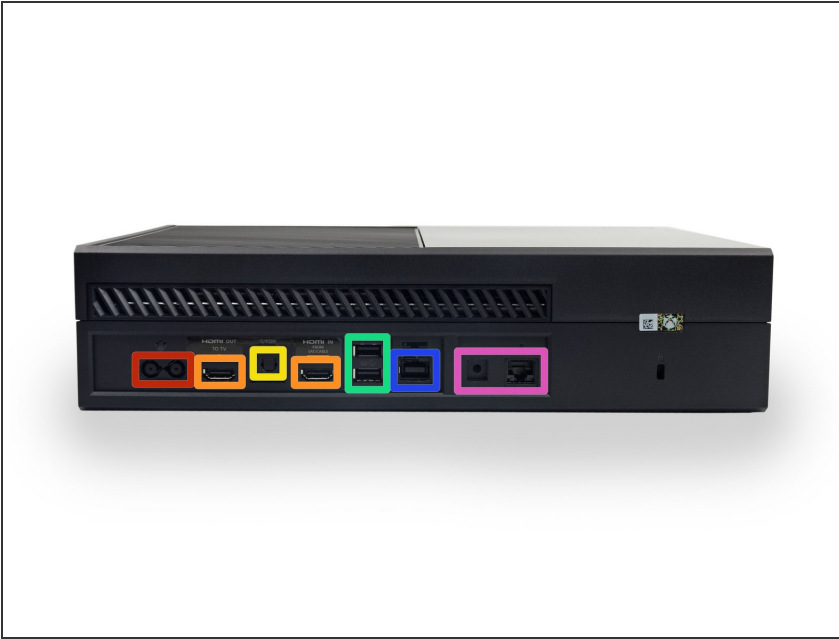
- Auf der Rückseite der Konsole finden wir:
  - Netzanschluss
  - HDMI Ausgang (links) und HDMI Eingang (rechts)
  - Digitaler optischer Audioausgang
  - Zwei USB 3.0 Ports
  - Kinect Port
  - Infrarotausgang und Ethernet-Buchse
- Vielleicht nicht ganz so gut ist der spaßige USB 3.0-Anschluss, der ganz alleine die rechte Seite bevölkert.

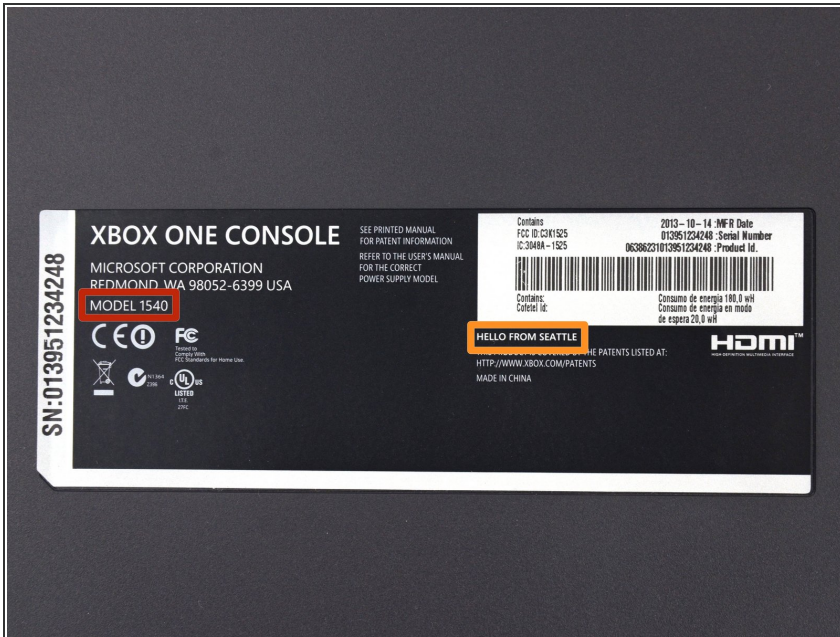
- Auf dem Weg nach unten schauen wir mal nach den Aufklebern ... die Verbrauchsangaben in Spanisch?
- *i* El Xbox One consume 180 Wh de energia y en modo de espera consume 20 Wh.
- Zu identifizieren ist die Xbox One an der Modellnummer 1540, sie wurde entwickelt von der Microsoft Corporation in Redmond WA.
- Unsere Xbox wurde am 14. Oktober 2013 in China hergestellt.
- Und Microsoft grüßt uns freundlich mit den Worten: "Hello From Seattle".

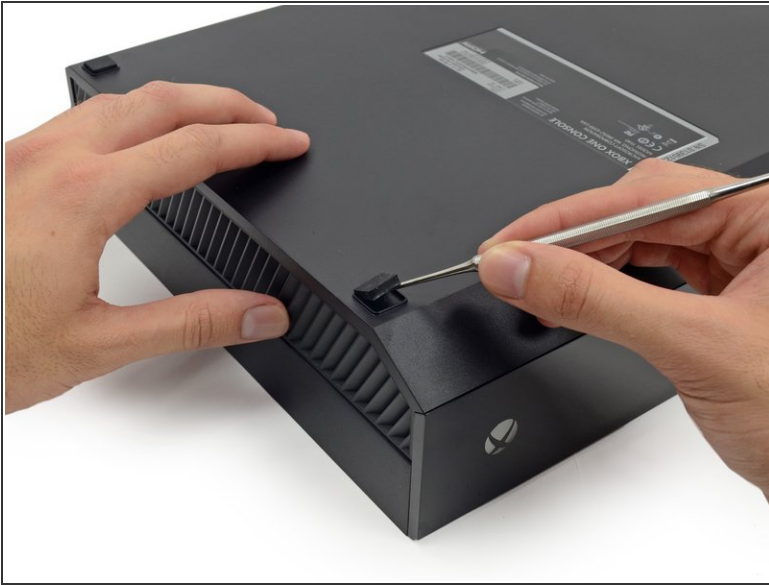
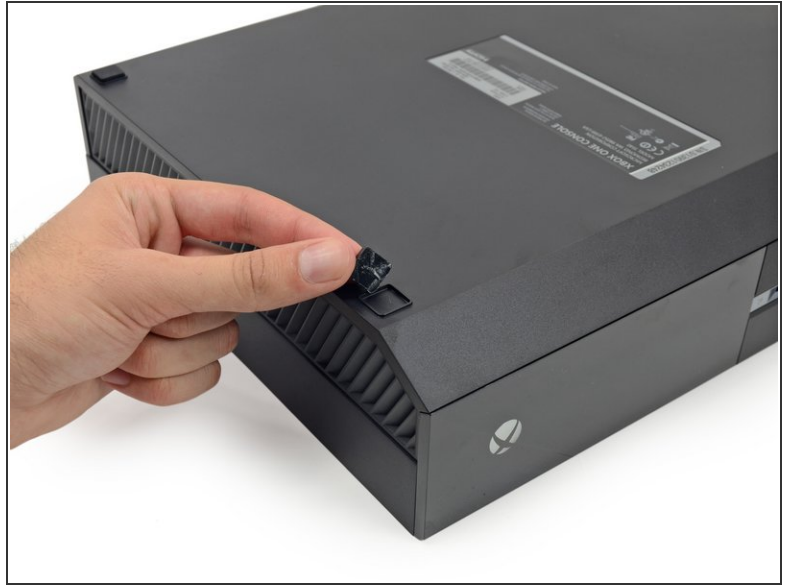
## Schritt 6

- In der Hoffnung einige Schrauben, oder andere magische Einstiegspunkte zu finden, aktivieren wir unseren inneren Zahnarzt und entfernen die ~~Plaque~~ Gummifüße von der Konsole.
- Genau wie im Zahnarztstuhl haben wir hier auch kein Glück. Keine Schrauben. Kein einfacher Weg um reinzukommen. Novocain, bitte!

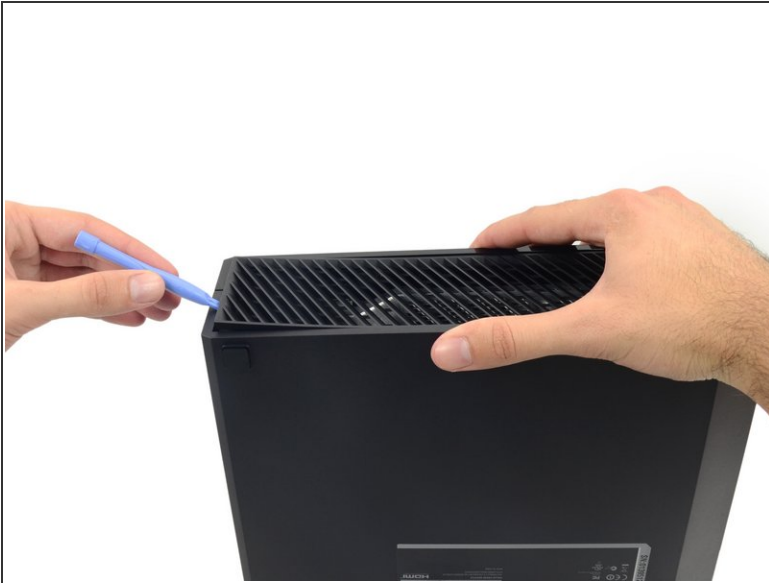
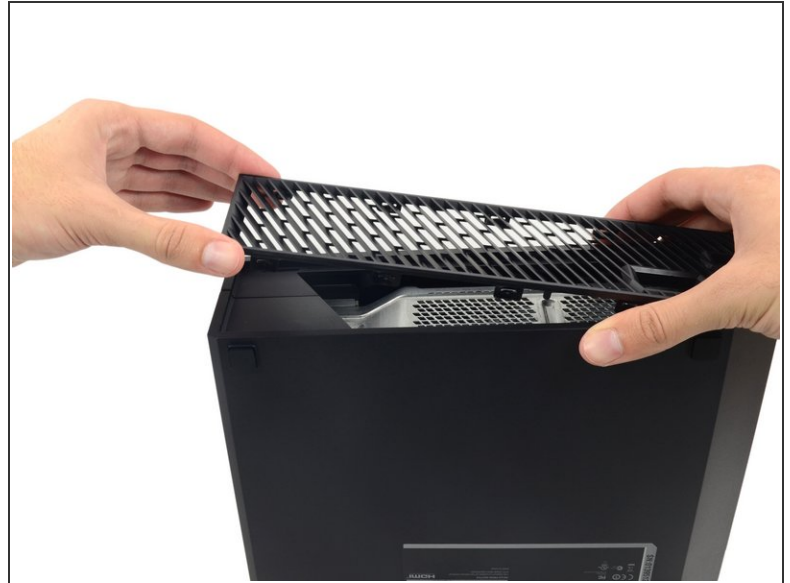
- [Keine Panik](#), wir sind vorbereitet.
- Schrauben haben wir zwar nicht gefunden, aber doch einen Weg hinein — wir haben mit einem Kunststoffwerkzeug das Gitter hochgehoben.
- ⓘ Das geht so ähnlich wie das Öffnen der [Lüftungsöffnung am Boden](#) bei der Xbox 360.

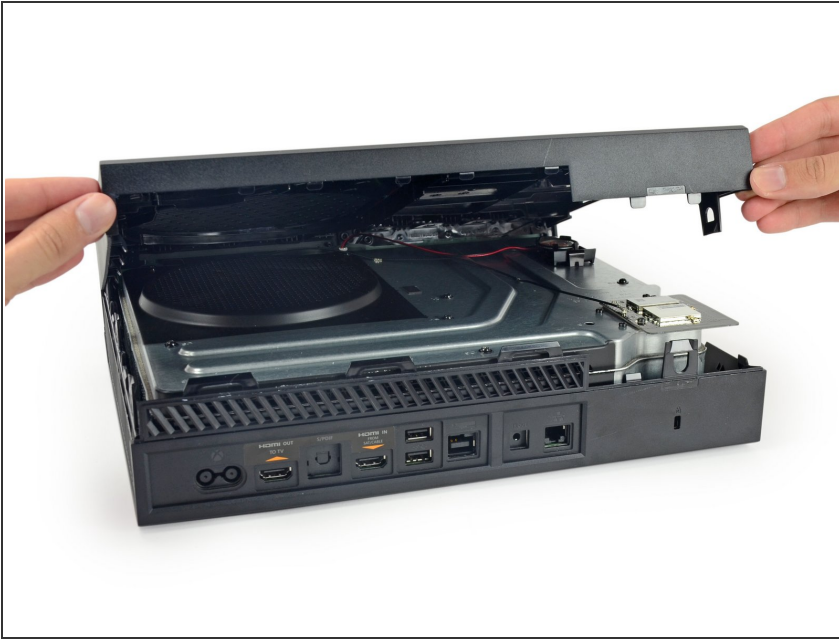
## Schritt 8

- *Sprich, Freund und tritt ein.* Mit dem richtigen Passwort und dem Lösen einiger Rasten kommen wir in das Innere der Xbox One hinein.
- Wir klappen das Gehäuse auf und erhaschen einen Blick auf die ~~Minen von Moria~~ die dunklen Kammern darin.
- Der erste Blick gibt noch nicht viele Geheimnisse preis, so sind wir bereit, uns durch Schatten und enge Gänge zu wagen...

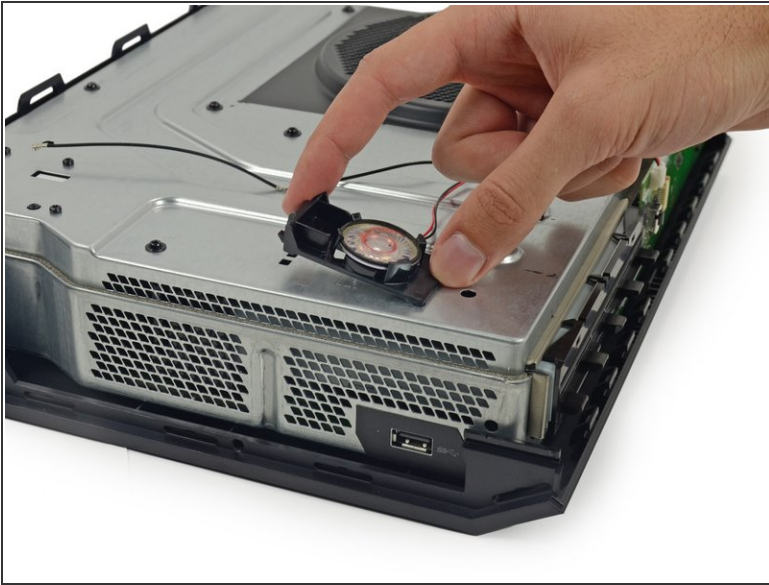
- Interessant. Mit interessant meinen wir einzigartig. Wir haben einen Lautsprecher im Inneren der Xbox One entdeckt. Oder vielleicht eine frühe Version eines Arc-Reaktors. Eher doch ein Lautsprecher.
- Wir freuen uns, dass der Lautsprecher mit einer einfachen Plastikhalterung befestigt ist - Werkzeug ist nicht nötig.

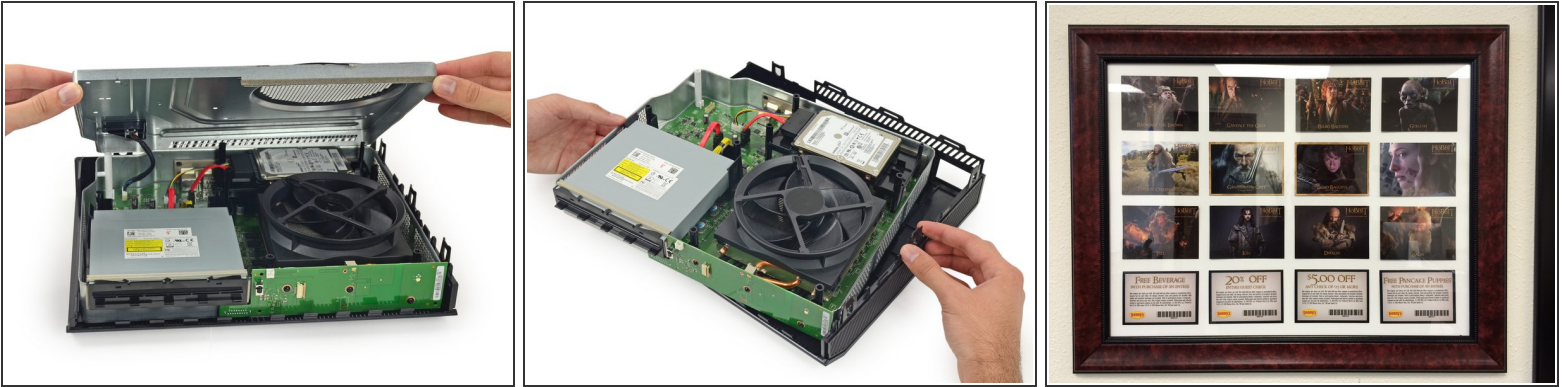
## Schritt 12

- Das ist jetzt der erste richtige Blick ins Innere der Xbox One.
- Das war jetzt leicht. Die ganze XBox One-Einheit lässt sich einfach vom unteren Gehäuseteil abheben.
- Wir schätzen ein Geheimnis, das in ein Rätsel gehüllt und in einem [Hobbitloch](#) versteckt ist ebenso wie jeder andere, aber zu Reparaturzwecken ist es schön, wenn die Dinge etwas einfacher sind.
- Wie sehr interessiert uns das Hobbitloch-Frühstück bei Denny's? Oh du weißt schon ...

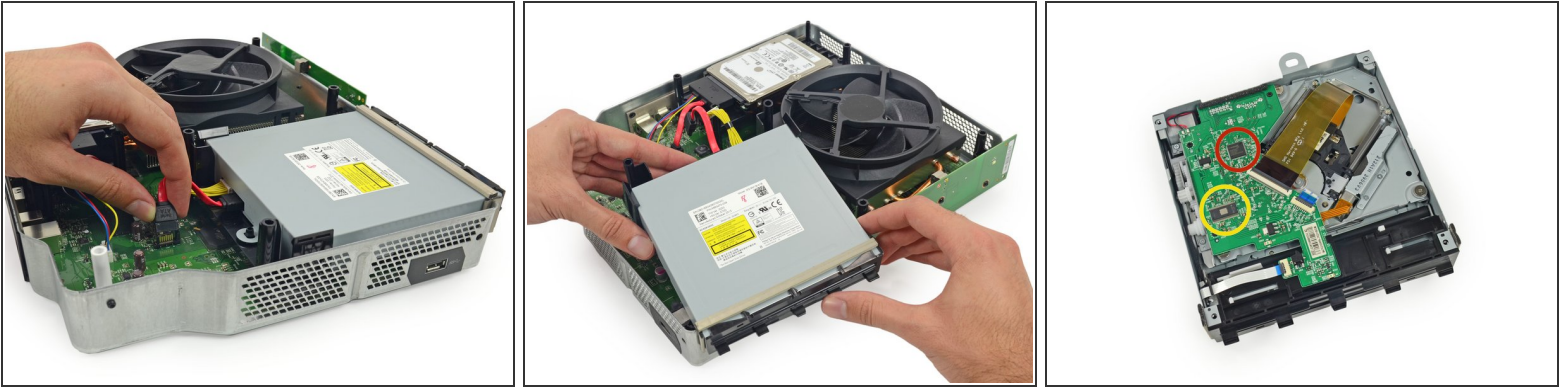
- Ein weitere Pluspunkt für die Reparaturfreundlichkeit: das Blu-ray/DVD-Laufwerk ist mit einem SATA-Datenstecker an die Hauptplatine angeschlossen.
- Während wir versucht sind, die gesamte Herr der Ringe -Trilogie auf Blu-ray erneut anzusehen, ist unser eigener Auftrag, die Xbox One im Feuer des Teardown-Tisches zu zerstören, noch entsetzlicher.
- Wir schauen auf die Unterseite des optischen Laufwerks und finden dort einige ICs und ein breites Flachbandkabel:
  - Microsoft MS0DDDSPB1 1326-BTSL ATNGS501
  - Texas Instruments 37T AVY7

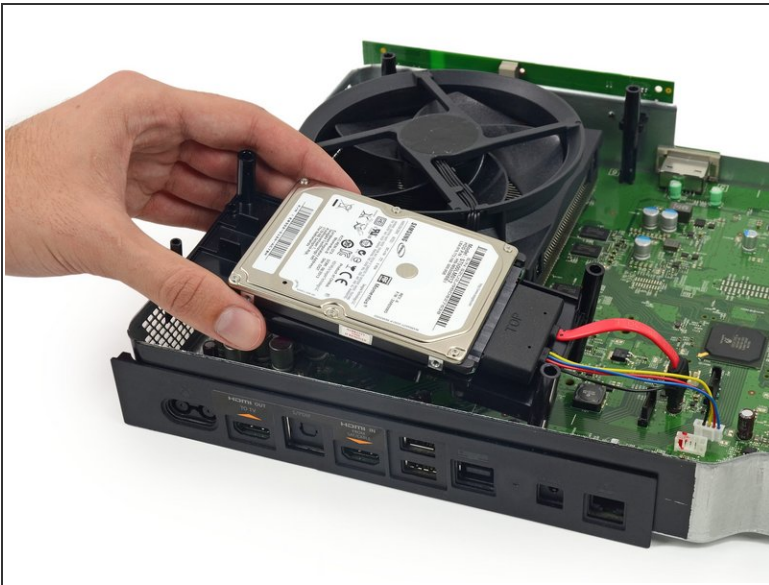
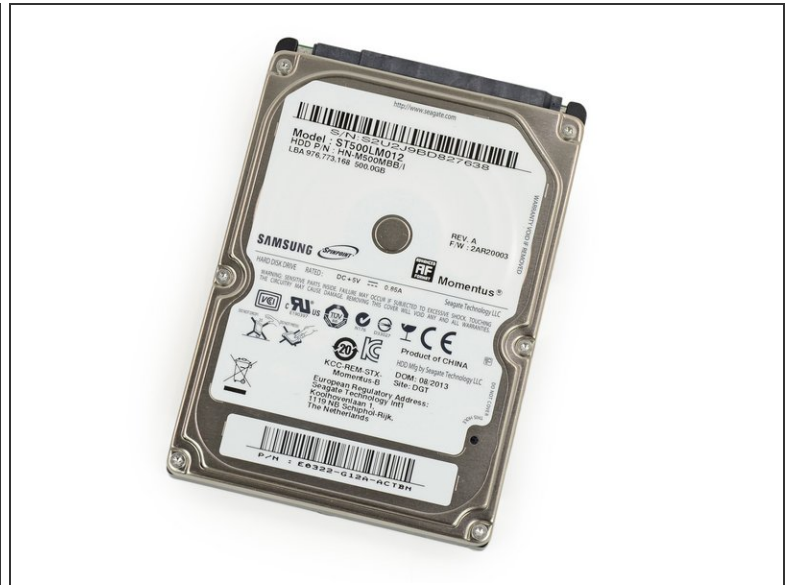
- Leider gibt es für die Xbox One keine *offizielle* Austausch-Festplatte — aber wir müssen uns nicht unbedingt an die Regeln halten. Heraus mit ihr.
  - Schlechte Nachricht: beim Ausbau der Festplatte erlischt die Garantie. Gute Nachricht: es ist eine Standard 2,5 Zoll SATA II Platte. Traurige Nachricht: die Xbox One unterstützt keine unformatierten Laufwerke.
  - Im Inneren der Xbox One finden wir eine Samsung Spinpoint M8 [ST500LM012](#) 500 GB 5400 UPM Festplatte mit 8MB Cache SATA II 3,0 Gb/s.
-

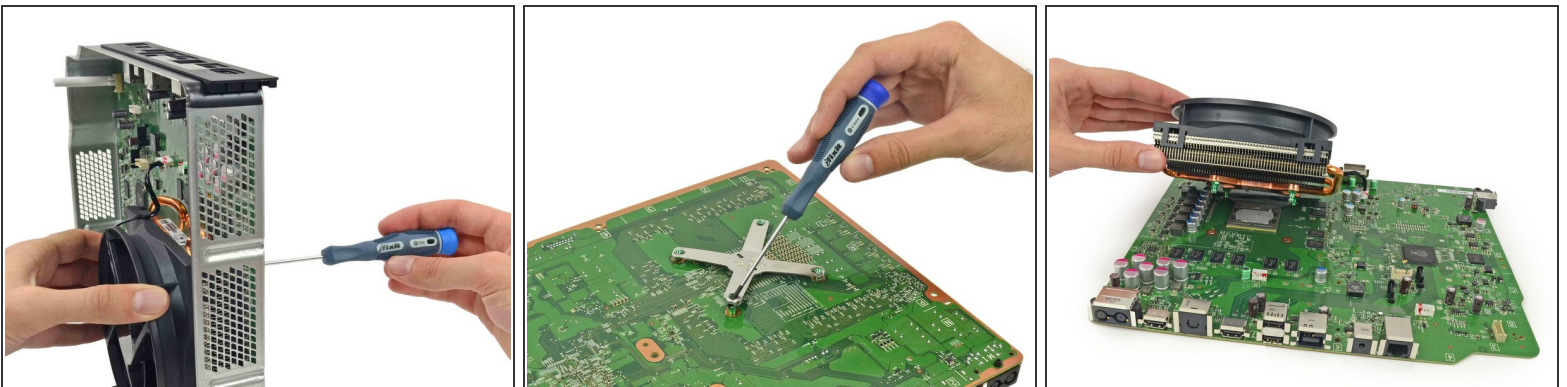
- Das "X" markiert die Stelle. Die Einheit aus Lüfter/Kühlkörper ist an der Hauptplatine mit ein paar Torx T9 Schrauben befestigt.
- ❗ Nach dem fiesen [roten Todesring](#) sind wir nicht überrascht, ein ordentliches Kühlsystem in dieser Xbox zu finden.

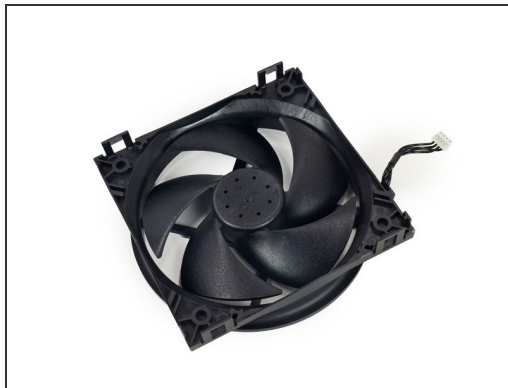
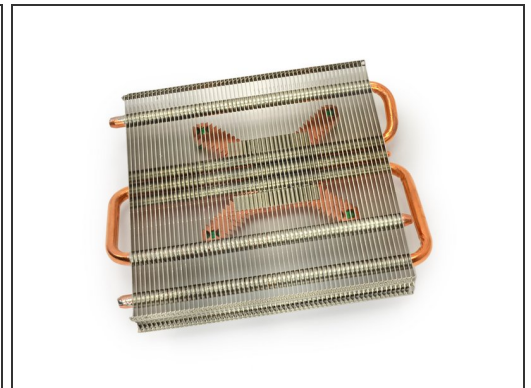
- Wir sind froh berichten zu können, dass der Austausch des Lüfters, im Falle von Kühlproblemen, ein leichtes Spiel ist.
- Du brauchst dazu nur eine kleine Bewegung mit dem Spudger, um den 112 mm Lüfter vom Kühlkörper abzulösen.
- ⓘ Das ist ein kleiner Schritt für den Austausch, aber ein großer Schritt für die Reparaturfreundlichkeit.

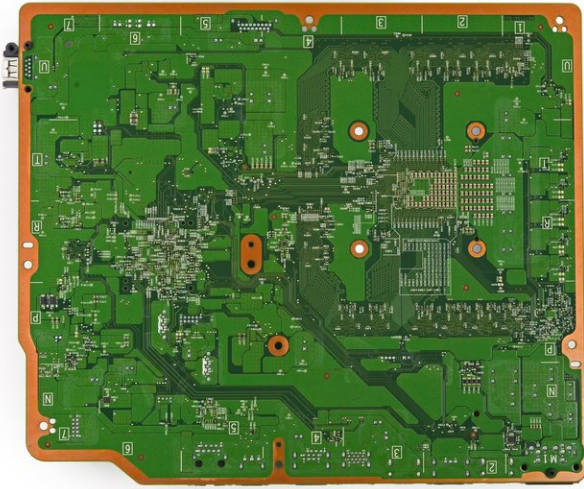
- Die Rückseite der Hauptplatine ist eine herrliche, grüne Fläche ohne integrierte Schaltungen.
- Wie immer, ein herzliches Dankeschön den Leuten von [Chipworks](#) für ihre Hilfe beim Bestimmen der Teile, die wir im Inneren der Xbox One gefunden haben.
- Wenn du es noch nicht getan hast, dann lies ihre ausführliche [Analyse der PS4!](#)
