# Desmontaje de Xbox One

Desmontaje de Xbox One el 21 de noviembre de 2013.

Escrito por: Sam Goldheart

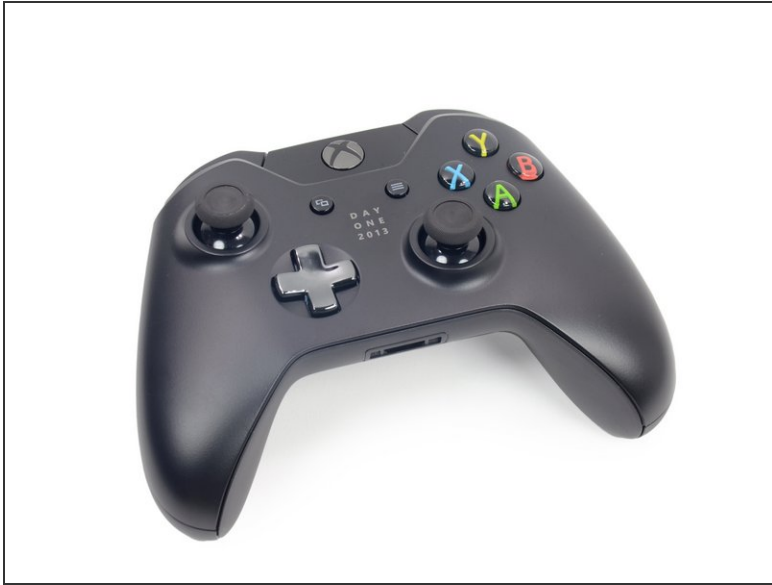
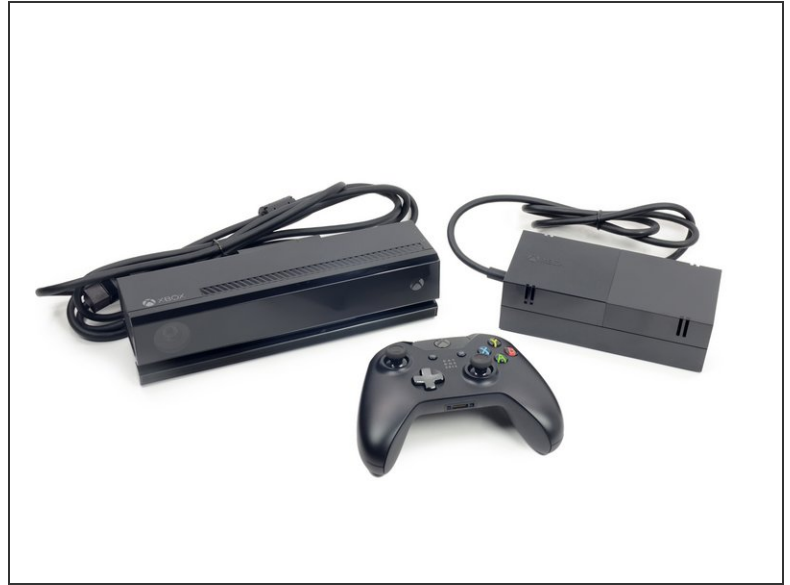
### Paso 3

- La edición de Day One incluye un controlador conmemorativo, con una inscripción adecuada justo en el medio: "Day One 2013".
- El diseño del controlador Xbox One se basa en el del controlador Xbox 360, con algunas actualizaciones.
- El costo de desarrollo para el controlador de Xbox One superó los \$ 100 millones, según un [representante de Microsoft](#). Algunos de los prototipos incluían pantallas y pantallas integradas, un cartucho para emitir olores e incluso un proyector incorporado.
- También cayendo fuera de la caja, er, la unidad Kinect 2.0 y un enorme poder de [Xbox One en miniatura](#).

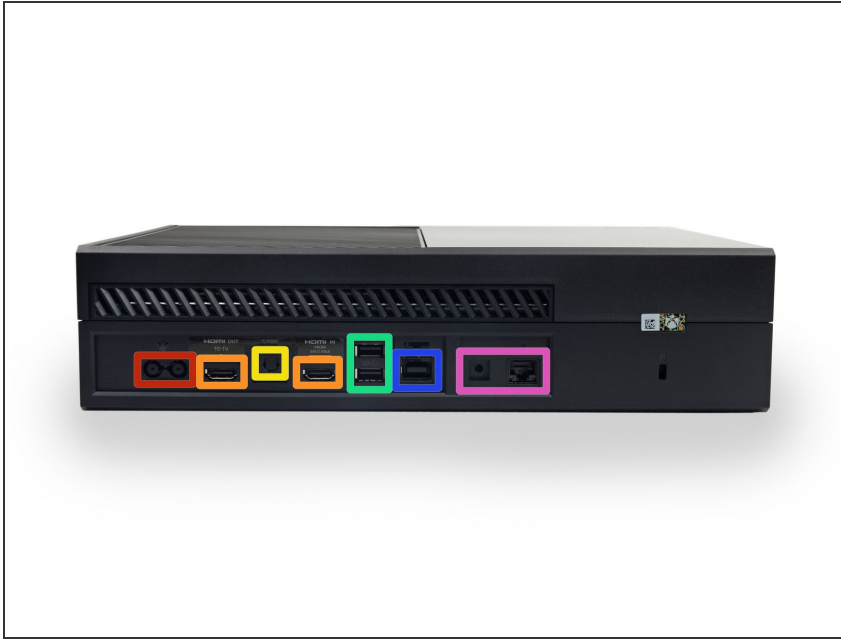
## Paso 4

- Alrededor de la parte posterior de la consola, en sí, encontramos:
  - Entrada de energía
  - Salida HDMI (izquierda) y Entrada HDMI (derecha)
  - Salida de audio óptico digital
  - Dos puertos USB 3.0
  - Puerto Kinect
  - Salida de infrarrojos y puerto Ethernet
- Posiblemente, hasta cierto punto no sea bueno un tercer puerto USB 3.0 pícaro, manejando el lado izquierdo por sí mismo.

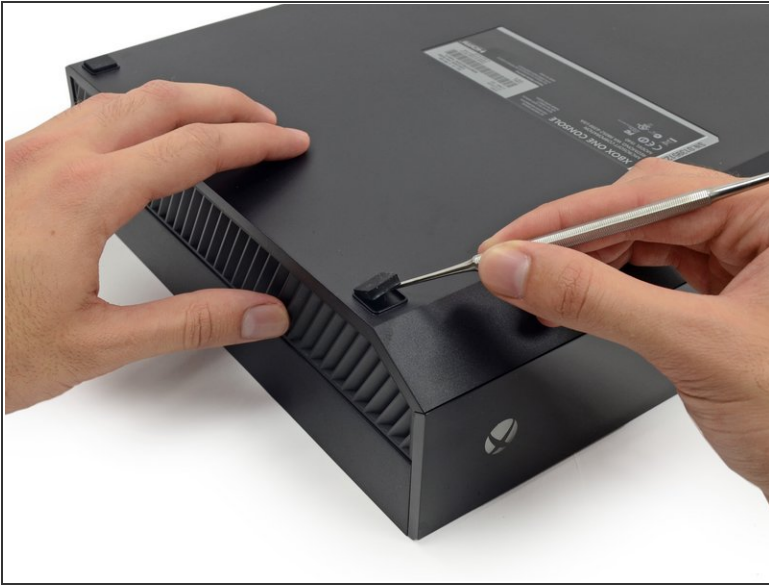
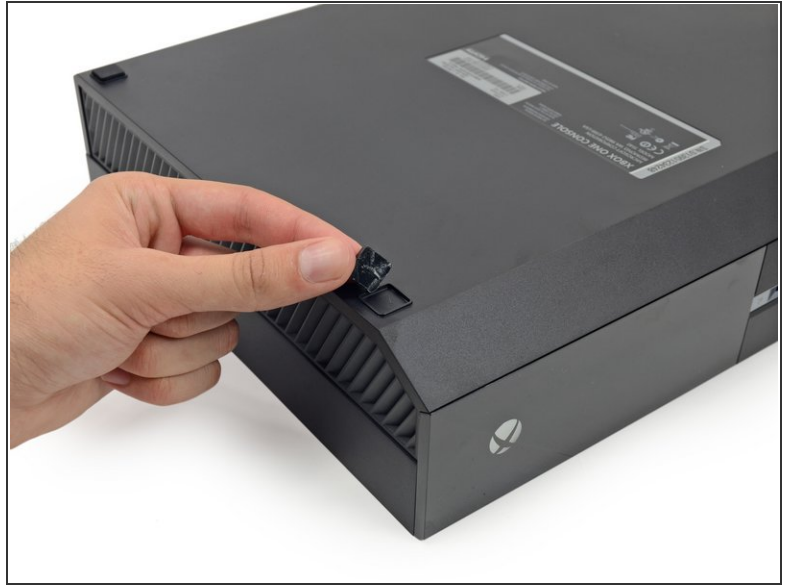
## Paso 6

- Con la esperanza de encontrar algunos tornillos u otro punto de entrada mágico, canalizamos a nuestro dentista interno y usamos un spudger de metal para quitar los pies de goma de la placa de la consola.
- Al igual que estar sentado en la silla del dentista, no tenemos suerte aquí. Sin tornillos. No es fácil entrar. ¡Novocaína, por favor!

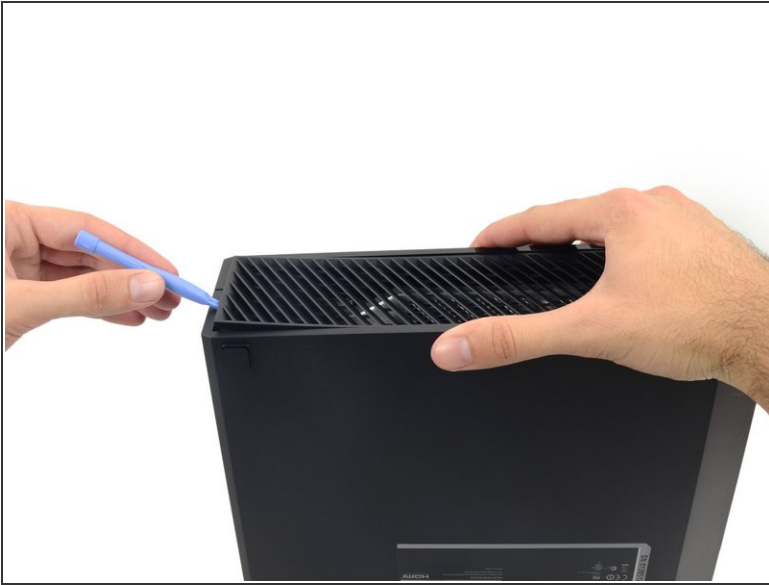
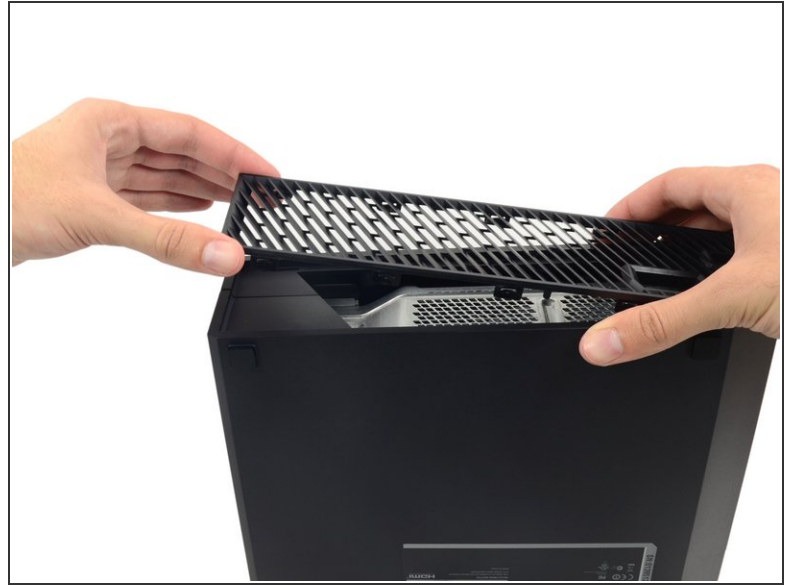
## Paso 7

- [¡No entres en pánico!](#) Estamos preparados.
- A pesar de la falta de tornillos, encontramos un camino con una herramienta de apertura de plástico: levantando la rejilla.
- ⓘ Esto es similar al procedimiento de desmontaje de [ventilación inferior](#) en la Xbox 360.

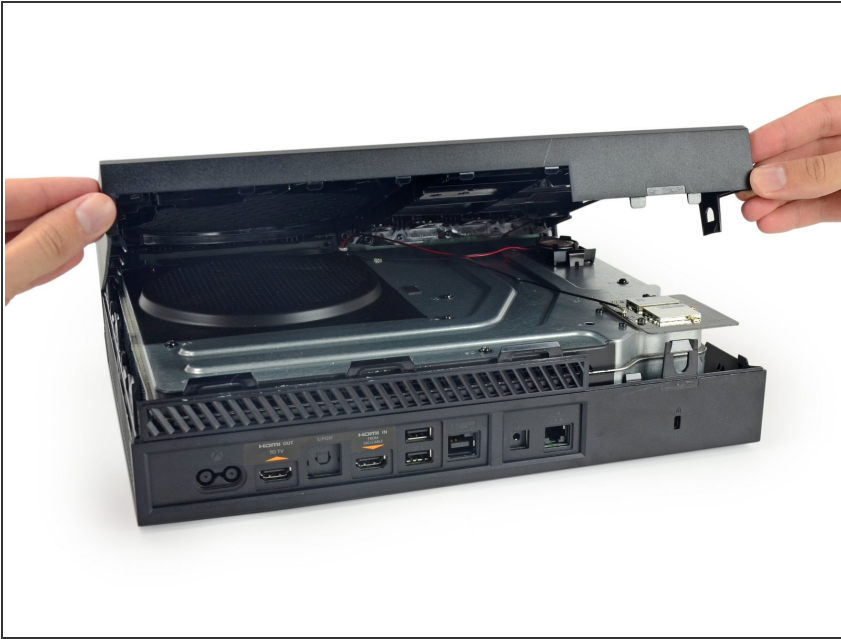
## Paso 8

- *Habla, amigo, y entra.* Al dar la contraseña correcta y liberar algunos clips, obtenemos acceso a las entrañas de Xbox One.
- Abrimos el estuche superior y nos otorgamos un vistazo a las minas de las cámaras oscuras de Moria que se encuentran dentro.
- Si bien nuestro primer vistazo no revela mucho, estamos listos para aventurarnos a través de la sombra y el circuito ...

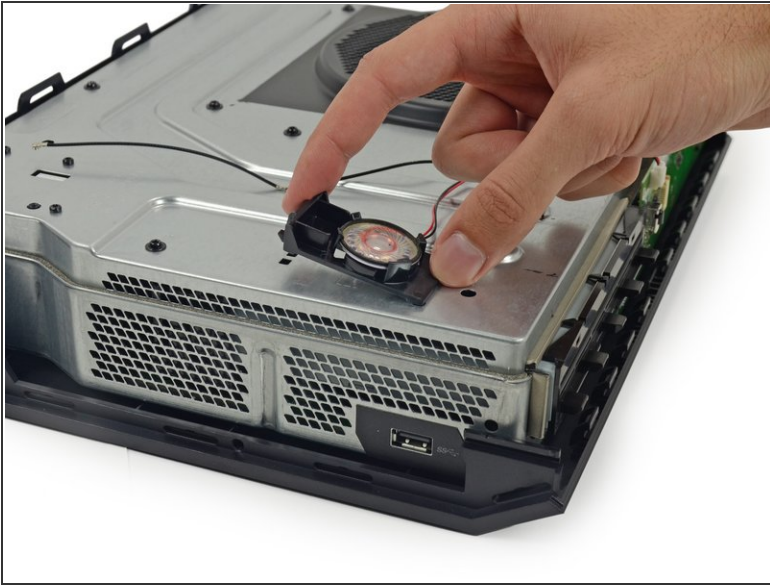
## Paso 10

- Esto es interesante. Y por interesante queremos decir único. Hemos descubierto un altavoz dentro de la Xbox One. O podría ser un prototipo temprano de un reactor de arco. Probablemente un orador.
- Estamos felices de que este altavoz se mantenga en su lugar con un simple soporte de plástico, sin necesidad de herramientas.

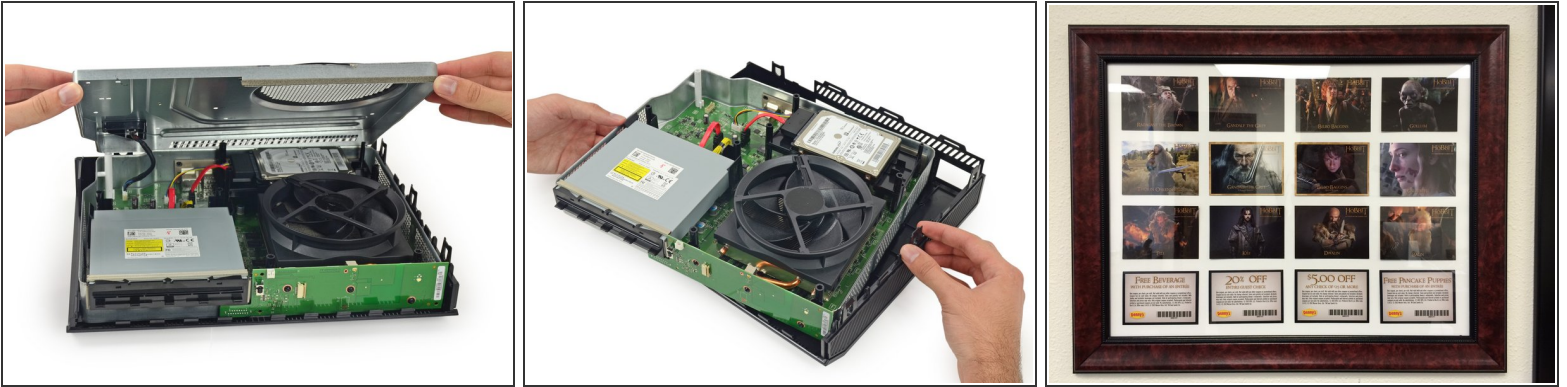
## Paso 12

- Este es nuestro primer vistazo real dentro de Xbox One.
- Bueno, eso fue fácil. Todo el conjunto de Xbox One simplemente se despega de la caja inferior.
  - Apreciamos un misterio, envuelto en un enigma, escondido dentro de una [cueva de hobbit](#) tanto cualquier persona, pero para fines de reparación, es bueno cuando las cosas son un poco más sencillas.
  - ¿Cuánto nos importa el desayuno Hobbit Hole en Denny's? Oh tú sabes...

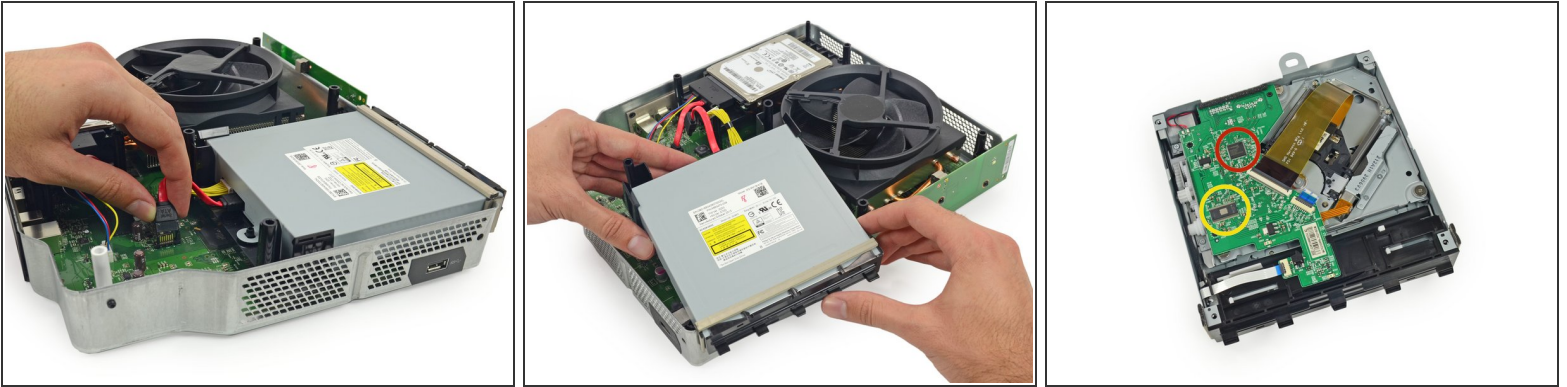
## Paso 13

- En otra victoria para la reparabilidad, la unidad de Blu-ray / DVD está conectada a la placa base a través de un conector de datos SATA.
- Si bien estamos tentados de volver a ver toda la trilogía del Señor de los Anillos en Blu-ray, nuestra propia búsqueda para destruir One Xbox en los incendios de la mesa de desmontaje es más grave.
- Echamos un vistazo a la parte inferior de la unidad óptica, encontrando algunos circuitos integrados y un cable plano grande:
  - Microsoft MS0DDDSPB1 1326-BTSL ATNGS501
  - Texas Instruments 37T AVY7

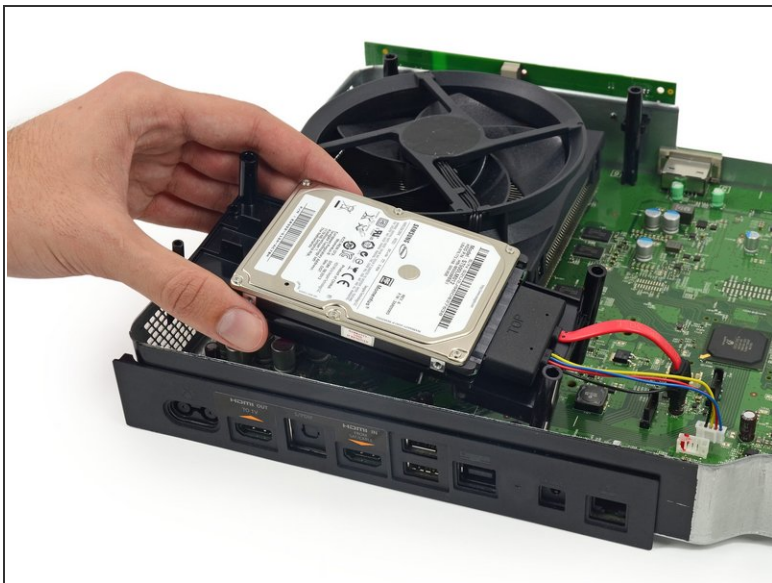
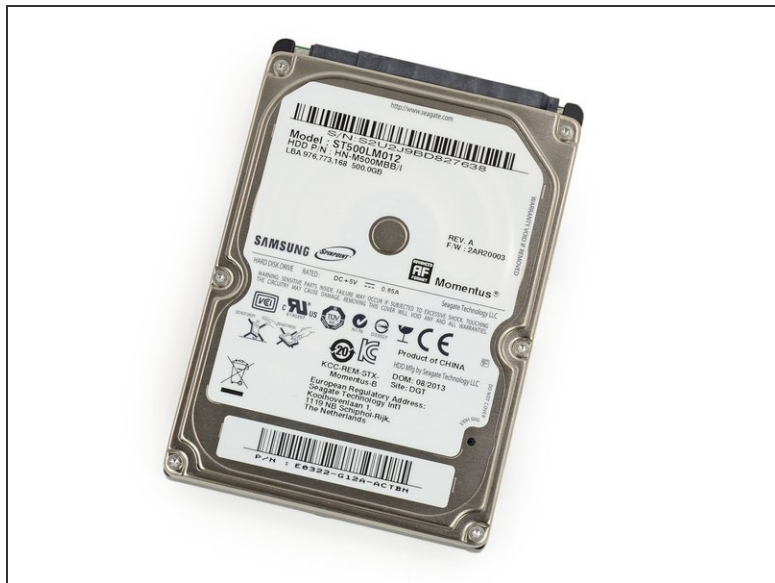
## Paso 14

- Desafortunadamente, la Xbox One no cuenta *oficialmente* con un disco duro reemplazable, pero entonces, no somos mucho para jugar según las reglas. Y así sale.
  - Malas noticias: reemplazar el disco duro requiere la anulación de la garantía. Buenas noticias: es una unidad SATA II estándar de 2,5 pulgadas. Triste noticia, la Xbox One no admite discos duros sin formatear.
  - Dentro de nuestra Xbox One, encontramos un Samsung Spinpoint M8 [ST500LM012](#) 500 GB 5400 RPM con un disco duro SATA II 3.0Gb / s Cache de 8MB.
-

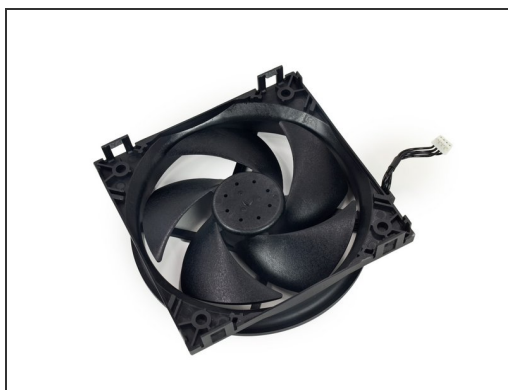
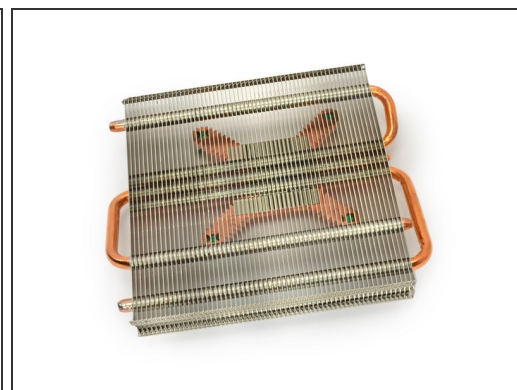
## Paso 19

- Nos complace informar que, si tu nueva Xbox One tiene problemas de refrigeración, reemplazar el ventilador o el disipador de calor es muy fácil.
- Todo lo que necesitas es un simple movimiento del spudger para separar el ventilador de 112 mm de diámetro del disipador de calor.
- ⓘ Es un paso pequeño para reemplazar, un gran salto para la reparación.

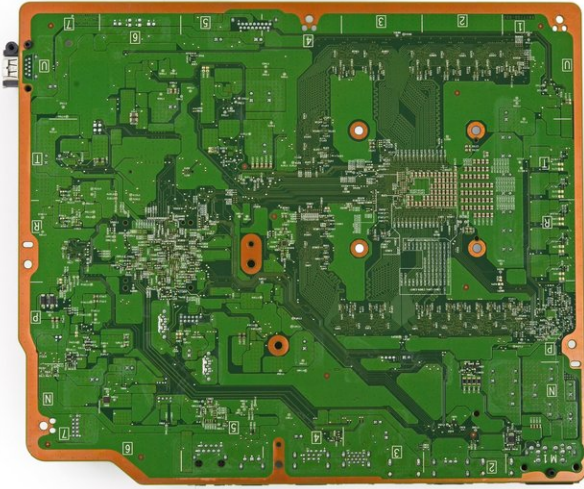
## Paso 21

- La parte posterior de la placa madre es un campo verde glorioso, sin ningún circuito integrado.
- Como siempre, ¡muchas gracias a la gente de [Chipworks](#) por ayudarnos a determinar los nombres de los adornos que encontramos dentro de Xbox One!
- ¡Si aún no lo has hecho, echa un vistazo a su análisis en profundidad de la PS4!
