# Mercedes W123 Niederdruckleitung der Servolenkung tauschen

Austausch der Niederdruckleitung der Servolenkung im Mercedes W123

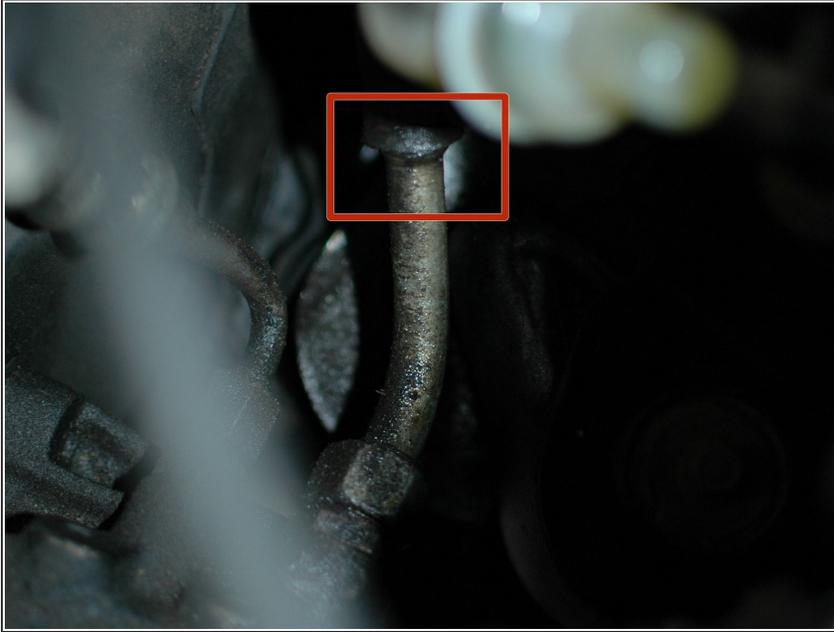
## Schritt 1 — Niederdruckleitung der Servolenkung

- Kannst du den Anschluss der Niederdruckleitung der Servolenkung am Lenkgetriebe sehen? Es ist nass von auslaufender Flüssigkeit und der Wärmeschutz der Motorpuffer darunter ist ölig und schmutzig.
- Das sind Anzeichen eines Lecks in der Niederdruckleitung der Servolenkung. Es war kein Loch oder ein Riss in der Leitung - sie schwitzte einfach durch die Schlauchwand durch.

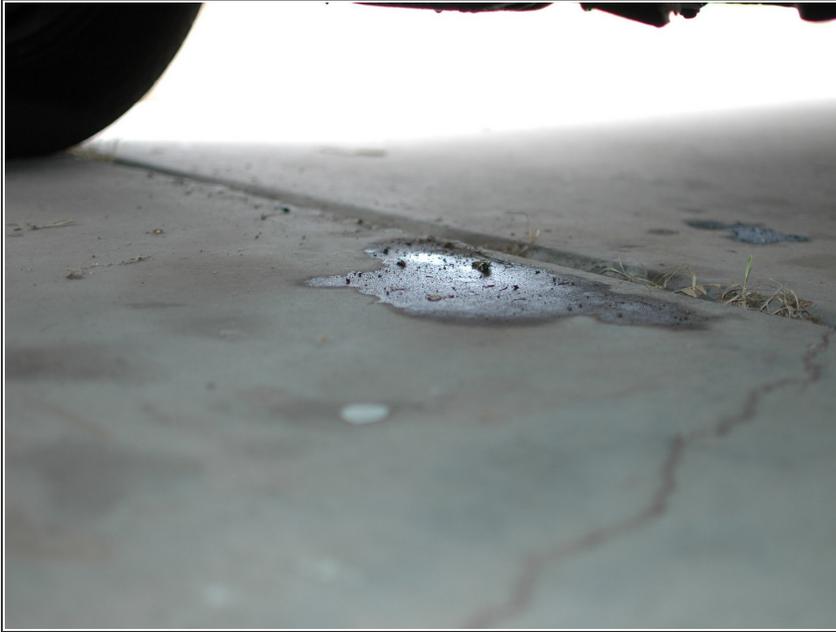
## Schritt 2

- Mindestens zu Beginn ist Leckage in der Niederdruckleitung der Servolenkung nicht leicht festzustellen. Je nach verwendeten Typ ist die Flüssigkeit rot, wie Transmissionsöl, oder klar wie Kühlflüssigkeit.
- Eine Hilfe ist, die Stelle mit den Tropfen zu lokalisieren. Wenn die Niederdruckleitung der Servolenkung leckt, dann tropft sie meistens auf den Wärmeschutz der Motorpuffer auf der rechten Seite. Von hier läuft sie weiter am Puffer entlang auf die Querstrebe unterhalb des Motors. Eventuell tropft sie in die Mitte dieser Querstrebe.

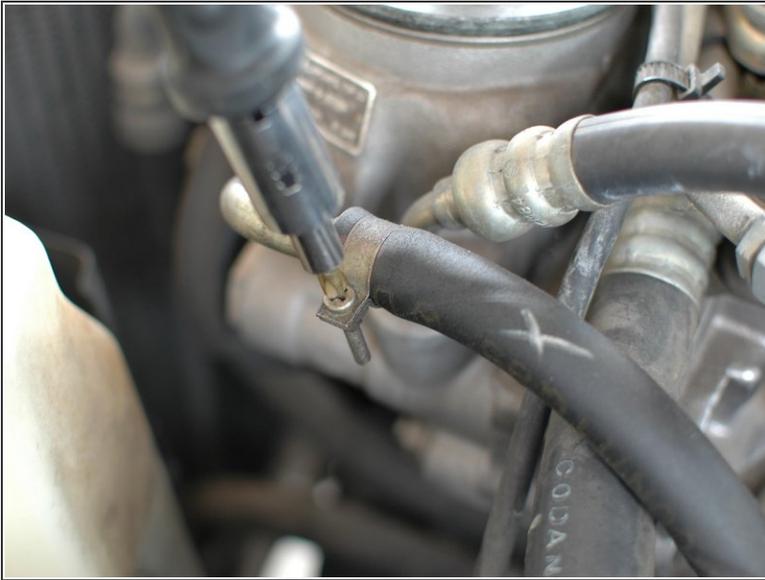
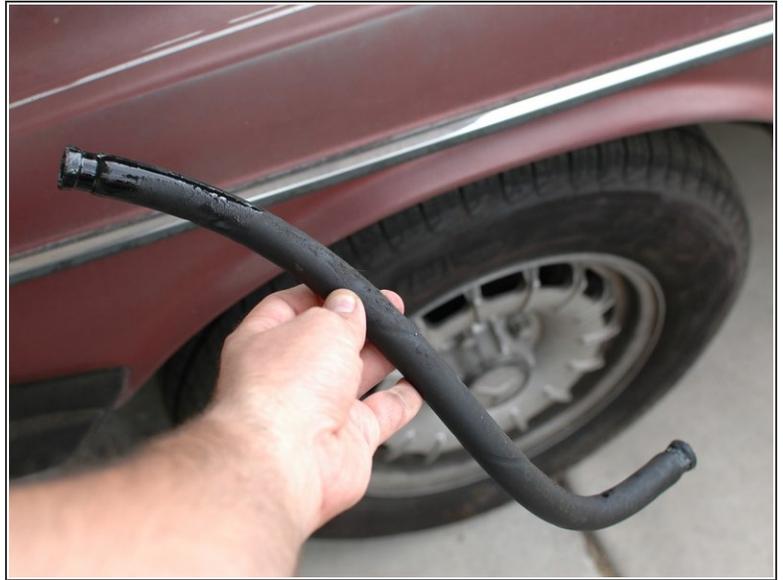
## Schritt 6

- Löse nun die Schelle am oberen Ende des Schlauchs am Behälter für die Servoflüssigkeit.
- Ziehe auch dieses Ende ab.
- Hier ist der alte Schlauch zu sehen. Er war durch sein Alter schon steif geworden und an einem Ende feucht von den Lecks in den letzten Wochen.

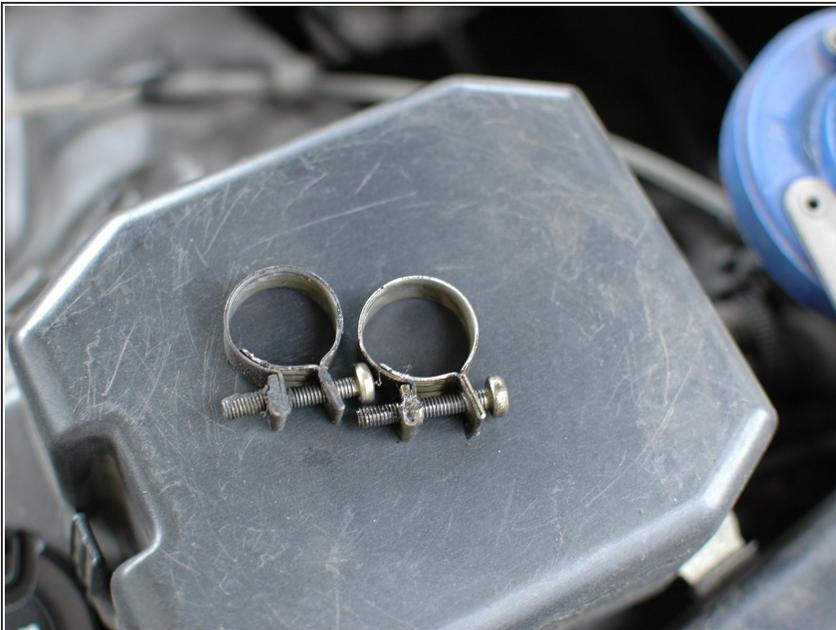
## Schritt 8

- Überprüfe die Schlauchsellen, reinige oder ersetze sie je nach Bedarf. Diese Schellen waren in gutem Zustand und wurden weiterverwendet.
