Philips TT2021 Bodygroomer Series 5000 Ein / Aus Schalter austausch Replacement

Der Rasierer lässt sich nicht mehr abschalten bzw. einschalten?

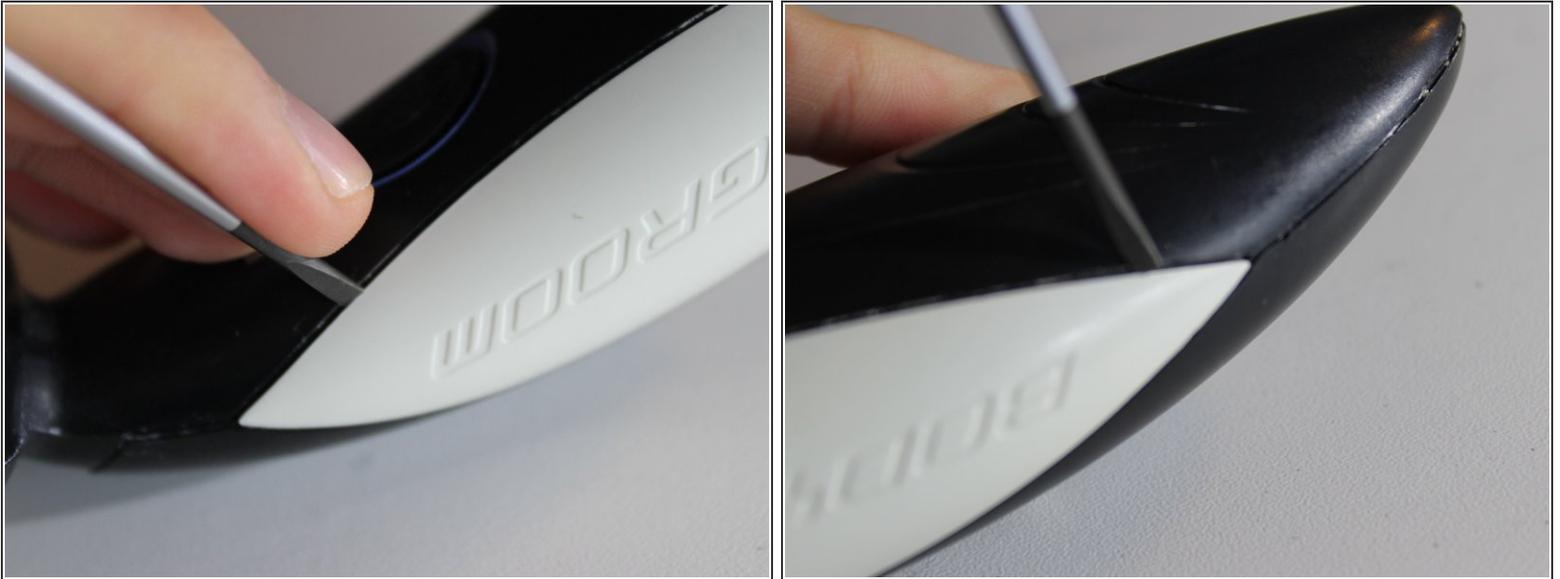
Schritt 1 — Ein / Aus Schalter austausch

- Als erstes die weißen Seitenteile mit einem dünnen Schlitz Schraubendreher entfernen (Alles ist nur "geklipst")

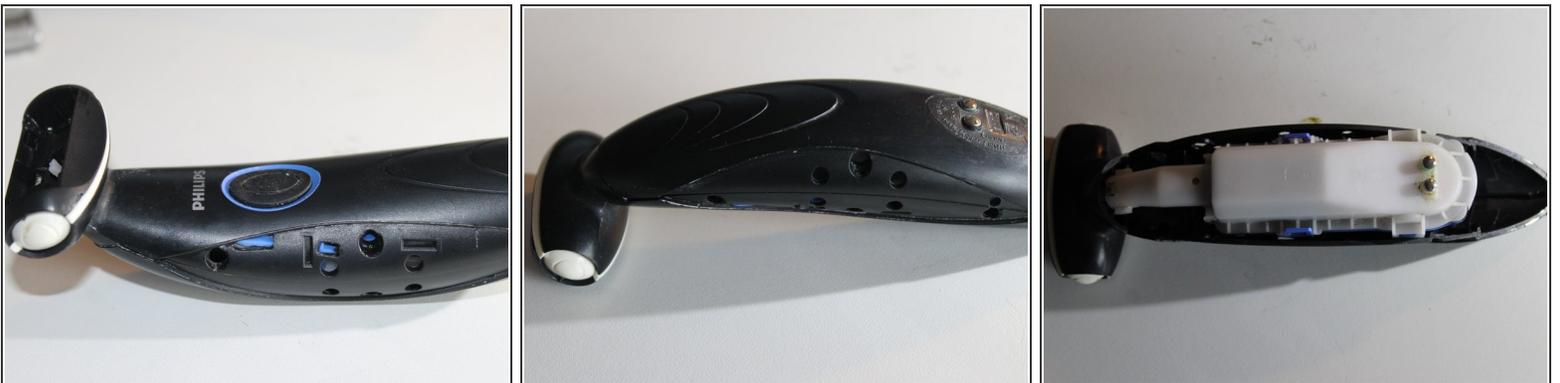
Schritt 2

- Als nächstes das schwarze Kunststoff Gehäuse öffnen (ebenfalls wie bei den weißen teilen mit einem dünnen Schlitz -Schraubendreher)

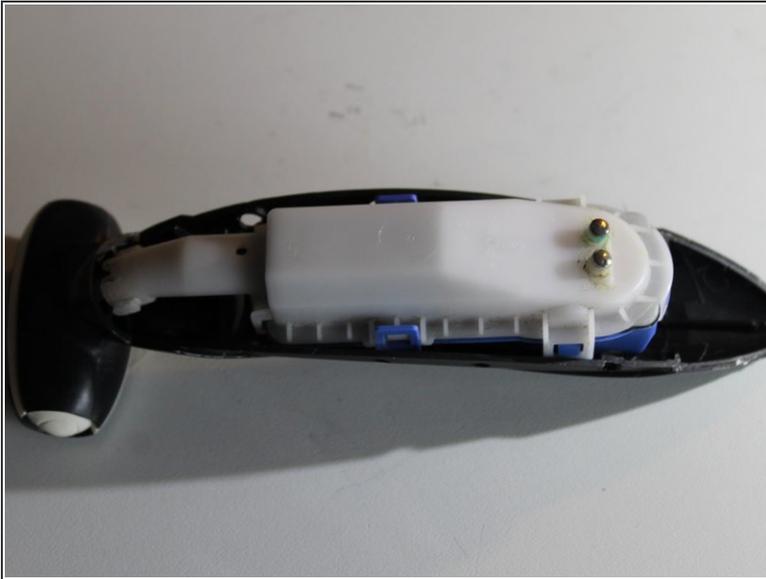
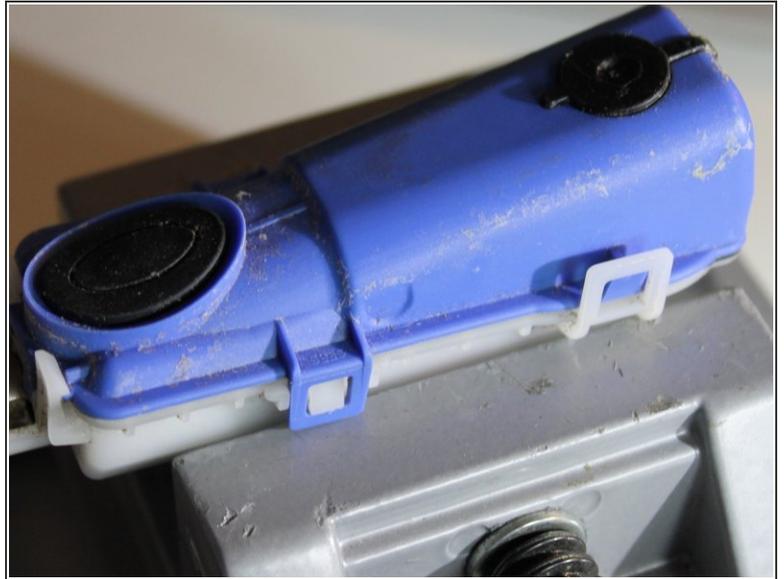
Schritt 3

- Die Kapsel hat außen bloß 5/6 Punkte wo die ober und unter schale verbunden sind.
- Als nächstes muss die "Wasserdichte-Kapsel" entnommen und geöffnet werden.

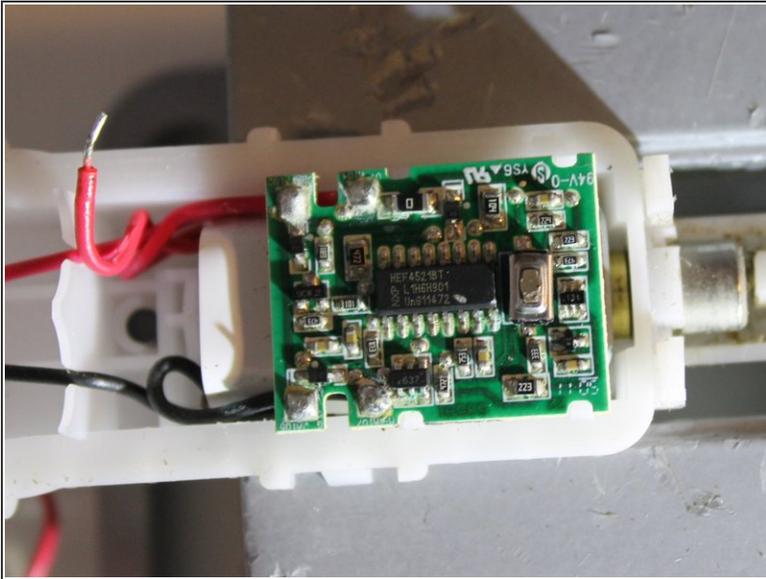
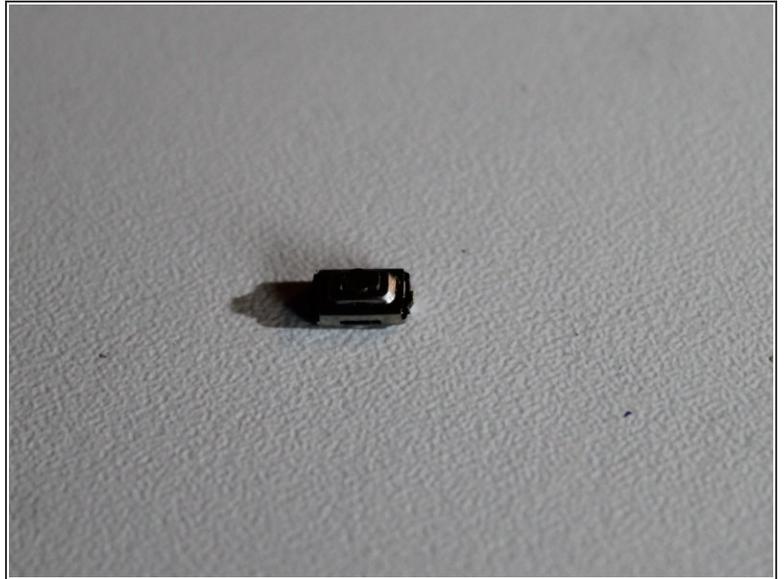
Schritt 4

- Nun wenn die Kapsel geöffnet ist seht Ihr schon den "übeltäter" (Der Kleine Taster rechts neben dem großen IC-Baustein)
- Diesen Taster nun vorsichtig entlöten
