Xbox One Wireless Controller 1697

Vibrationsmotor tauschen

Austausch der Vibrationsmotoren in den Griffen des Xbox One Wireless Controllers 1697

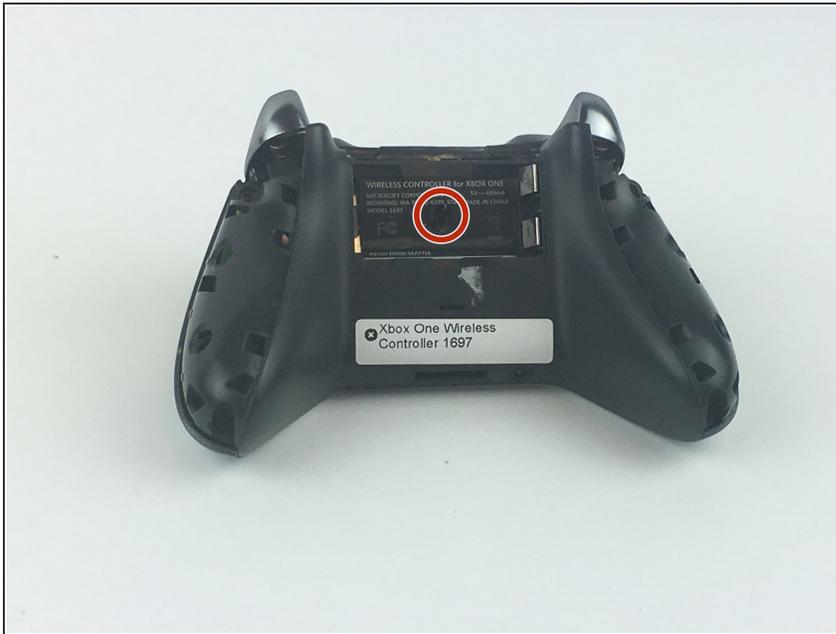
Schritt 1 — Schultertasten / Trigger / Bumpers

- Entferne die Abdeckung des Batteriefachs.
- Entferne die beiden AA-Batterien.
- Entferne den Aufkleber vorsichtig oder mache ein Loch an der Stelle, an der man die Schraube ertasten kann.

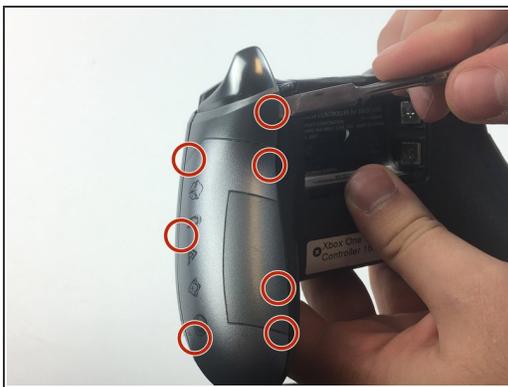
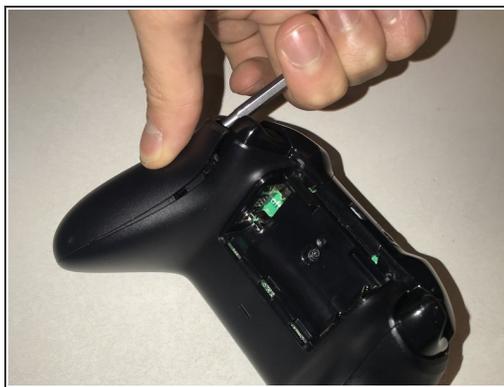
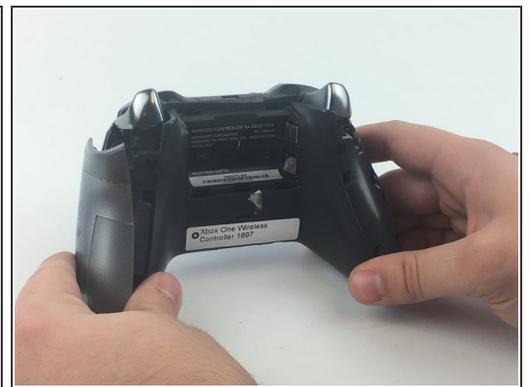
Schritt 2

- Entferne die seitlichen Griffe, indem du den Spudger um die Seitenabdeckungen herum einkeilst.
- Hebe die Seitenabdeckung an, indem du den Spudger hin und her bewegst. Mach das entlang der gesamten Fuge, um das seitliche Griffteil zu entfernen.
- Um die Abdeckungen der beiden Handgriffe zu entfernen, müssen jeweils sieben Klammern gelöst werden.

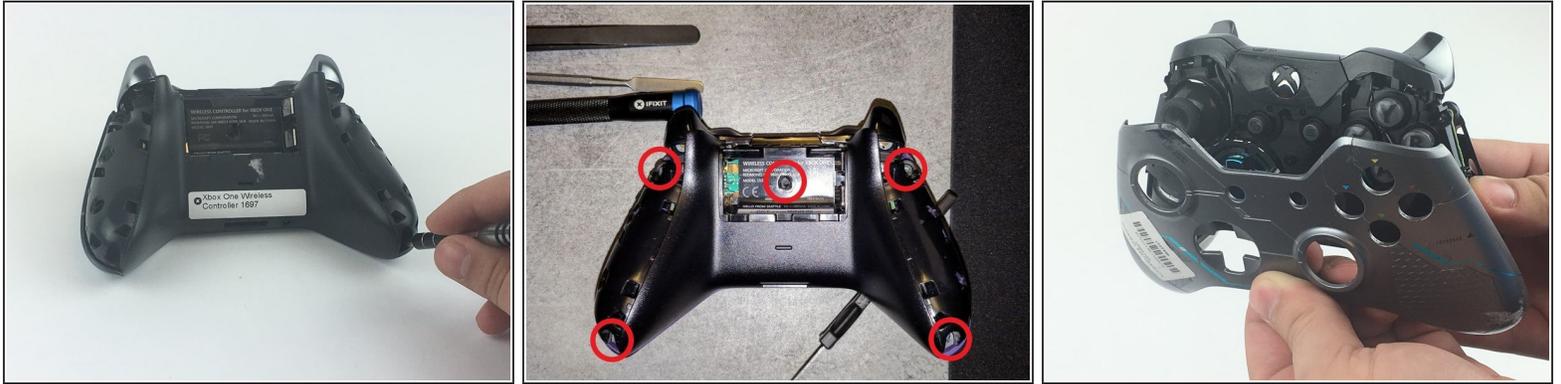
Schritt 3

i Das Entfernen der seitlichen Griffe ermöglicht den Zugang zum Entfernen der Frontplatte.

- Benutze einen TORX TR8 Schraubendreher Grösse 8, um die fünf Torxschrauben TR9 zu entfernen.

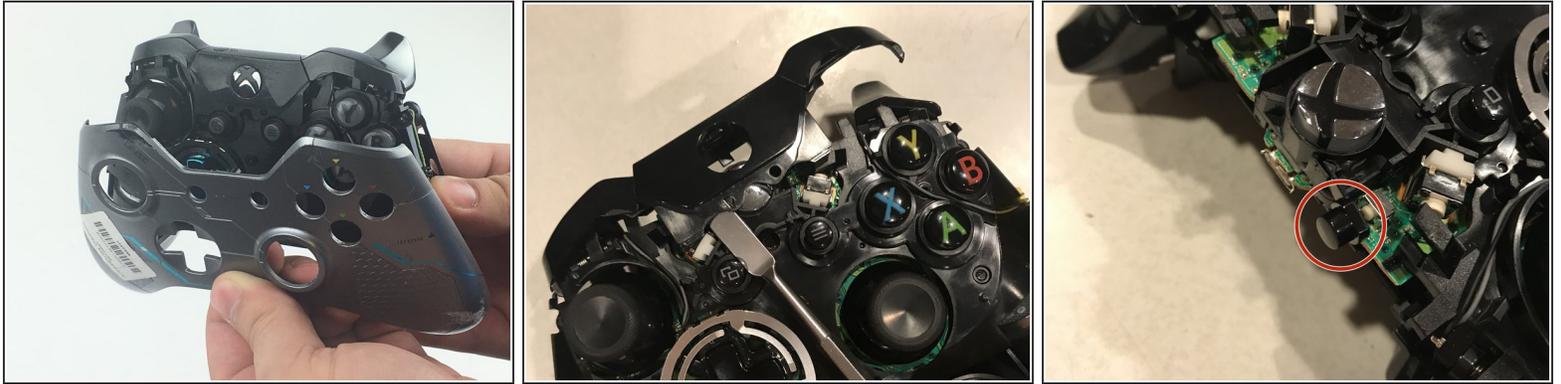
Schritt 4

- i** Jetzt, da die Schultertasten gut zu sehen sind, solltest du darauf achten, sie von Schmutz und Dreck zu befreien, der sich um sie herum befinden könnte.
- Die Schultertasten sind durch eine Kunststoffabdeckung in der Mitte verbunden, die sich um den Xbox-Home-Button herum befindet. Entferne dieses Kunststoffteil, indem du die Kunststoffabdeckung über die beiden Stifte hebst, den Home-Button hineindrückst und die Abdeckung in Richtung Oberseite des Controllers ziehst.
 - Achte auf den Sync-Button, der lose unter die Plastikabdeckung gesetzt ist. Vergewissere dich, dass er wieder an Ort und Stelle ist, bevor du die Schultertasten/Kunststoffabdeckung wieder anbringst.
 - Entferne die alte Schultertasten-Einheit, indem du sie von der Kunststoffabdeckung abziehst.

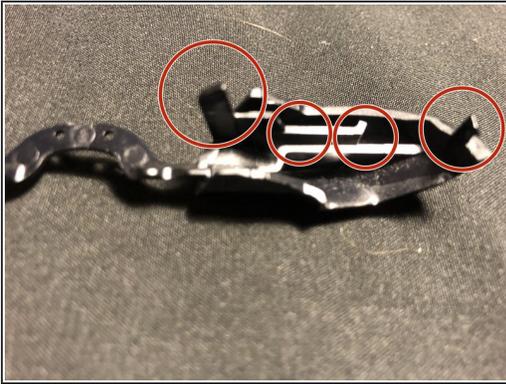
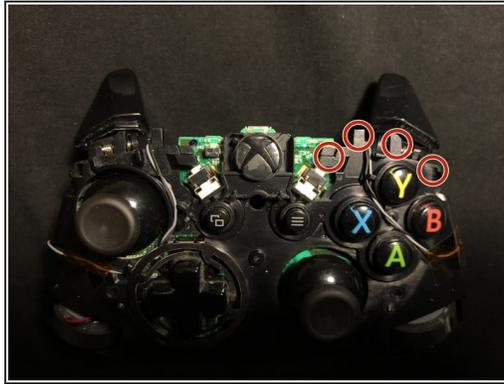
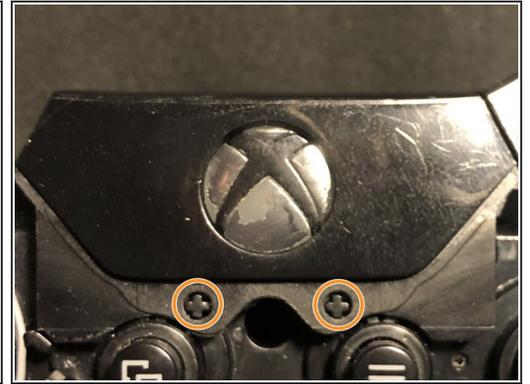
Schritt 5

☛ Der Controller ist nun bereit für die neue Schultertasten-Einheit.

- Richte die neuen Schultertasten auf der Oberseite des Controllers aus, indem du die Trigger gedrückt hältst und die vier Stifte auf beiden Seiten ausrichtest.
- Setze die neue Abdeckung des Home-Button über den Mikro-USB-Anschluss, drücke den Home-Button hinein und ziehe die Abdeckung über die beiden abgebildeten Stifte.

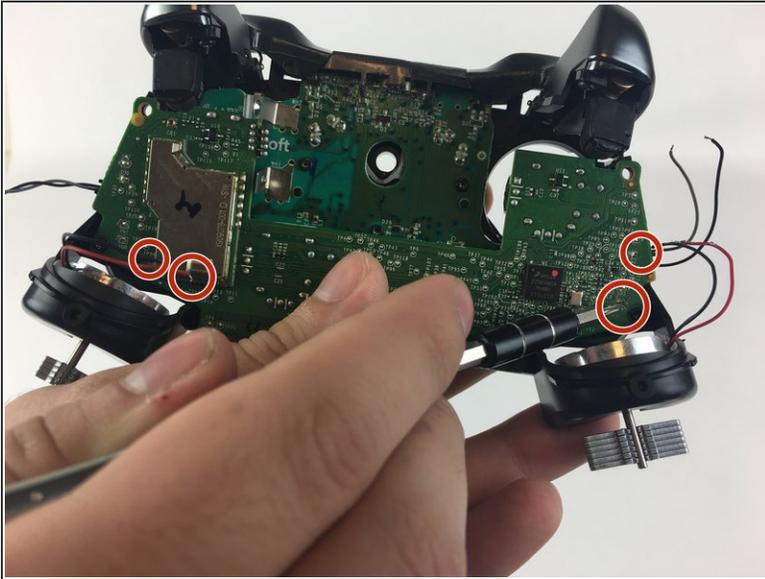
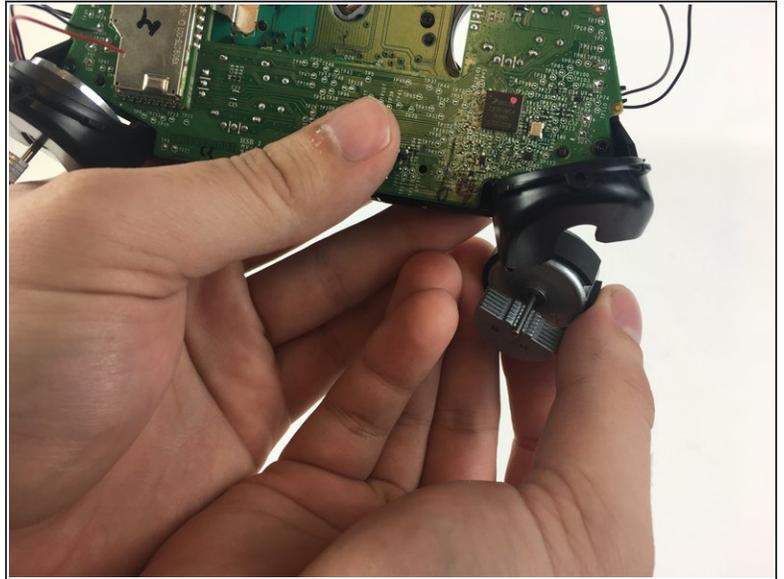
Schritt 6 — Vibrationsmotor

- Drücke die roten und schwarzen Kabel nach unten und entlöte sie an den Lötstellen oben auf der Hauptplatine.
- ⓘ Benutze die [Lötanleitung](#) von iFixit, um die Lötarbeiten korrekt durchzuführen.
- ⚠ Sei beim Löten vorsichtig, beschädige keine Bauteile und verbrenne dich nicht.

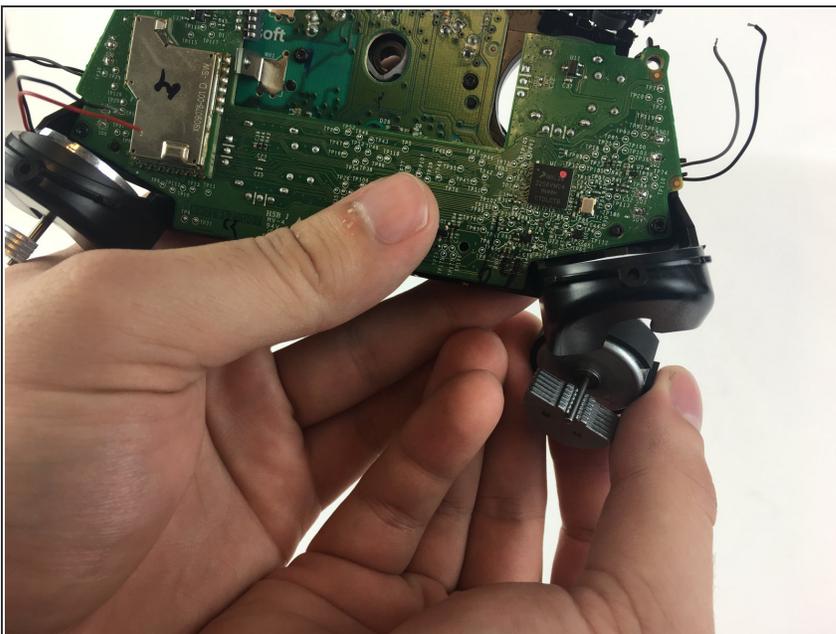
Schritt 7

- Entferne die Vibrationsmotoren.
