# So stellst du den True Tone nach dem Austausch des Bildschirms auf dem iPhone XS wieder her

Geschrieben von: Phryne

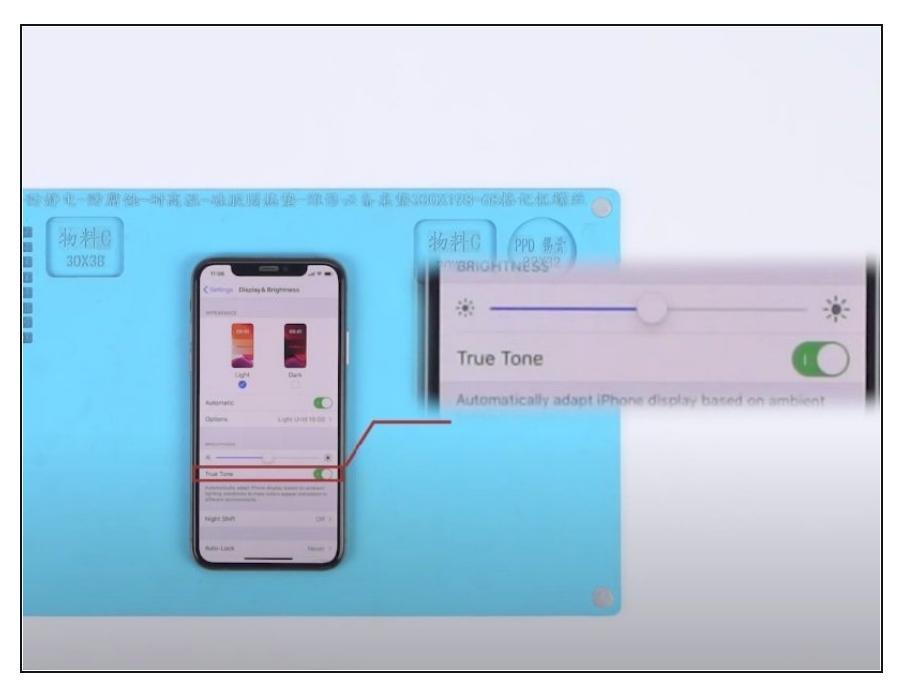
#### Schritt 1 — iPhone XS-Bildschirm eines Drittanbieters: True Tone-Wiederherstellung mit Originalbildschirm

- Gehe zu Einstellungen > Allgemein > Info, und sieh nach, welche Softwareversion auf dem Gerät installiert ist – iOS 13.2. Tippe auf Anzeige und Helligkeit. Wie wir sehen, ist True Tone aktiviert, und der Schalter leuchtet grün.
- Schließe jetzt stattdessen einen neuen Bildschirm eines Drittanbieters an.
- Tippe auf Anzeige und Helligkeit.
   Wir bemerken: Die Option für True Tone ist verschwunden.

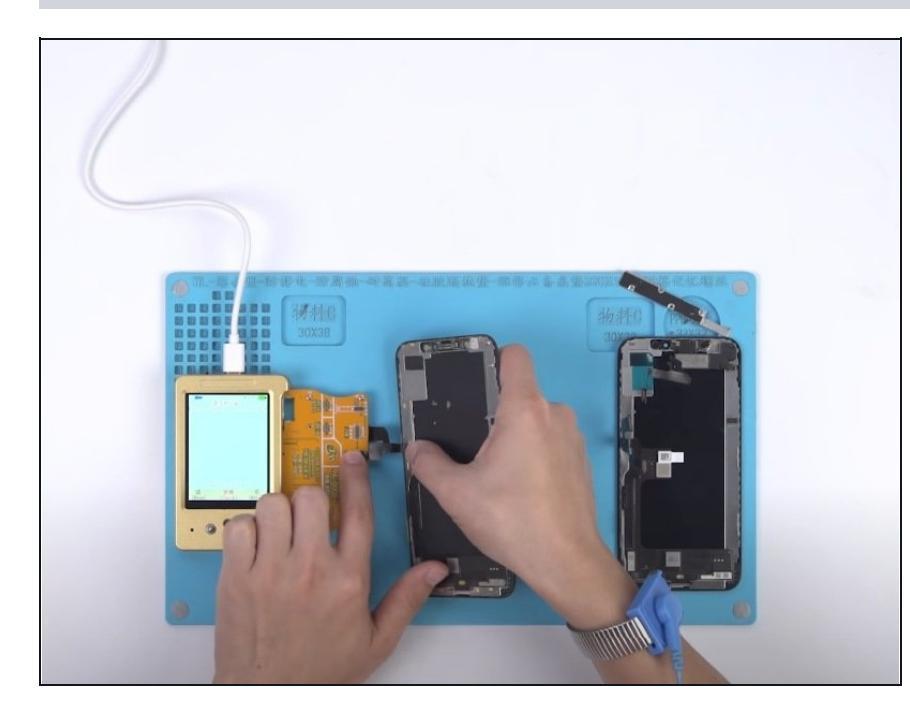
#### Schritt 2

- Nun stellen wir die True Tone-Funktion mit dem Multifunctional Programmer wieder her.
- Verbinde zunächst das erweiterte Bildschirm-Modul mit dem Programmer. Schließe danach den Originalbildschirm an das erweiterte Bildschirm-Modul an.
- Als Nächstes lesen wir über den Programmer Daten vom Originalbildschirm aus.
- Anschließend steckst du den Originalbildschirm ab und verbindest den Bildschirm des Drittanbieters mit dem erweiterten Bildschirm-Modul.
- Diesmal schreiben wir mit dem Programmer die zuvor ausgelesenen Daten in den Chip des Ersatzbilschirms. Danach kannst du diesen abstecken,

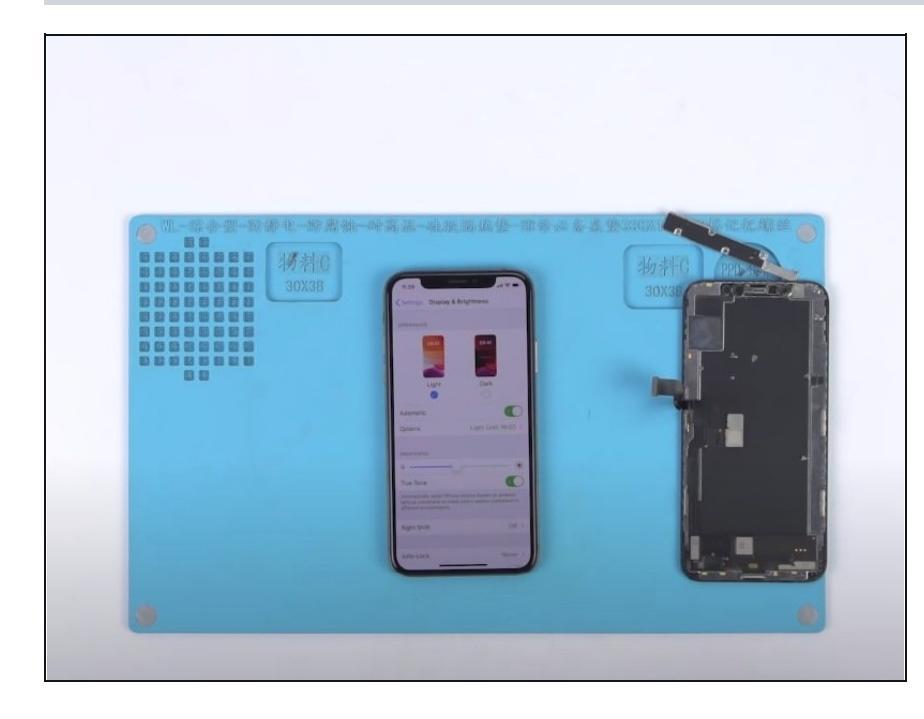
#### Schritt 3

- Jetzt können wir das Handy zusammenbauen und testen.
- Tippe wieder auf Anzeige und Helligkeit. Wie wir feststellen, ist die True Tone-Funktion aktiv, und der zugehörige Schalter ist wie gewünscht grün. Die True Tone-Funktion ist wieder da.

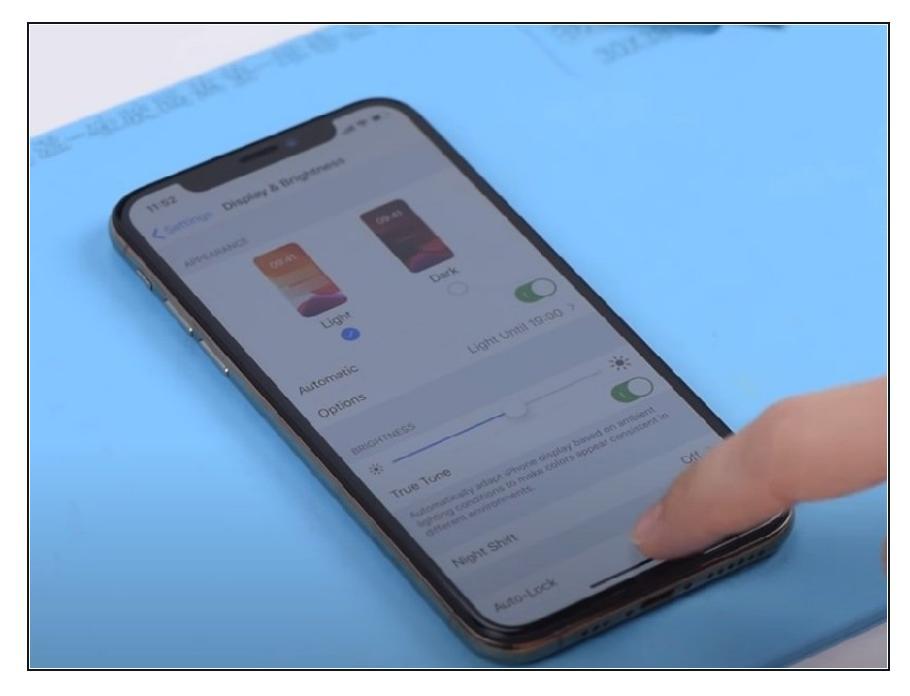
#### Schritt 6

- Nun können wir das Handy zusammensetzen und testen. Schließe dazu das Aftermarket-Display an und verbinde den Akku. Drücke auf den Ein-/Aus-Schalter, um das Gerät einzuschalten.
- Tippe dann auf Anzeige und Helligkeit. Wir stellen fest: True Tone ist aktiviert, und der Schalter ist grün. True Tone ist wieder verfügbar.
