PlayStation 4 CUH-1200 komplette Demontage der Konsole

Diese Anleitung zeigt dir die Demontage einer PS4 mit der Modellnummer CUH-1200A

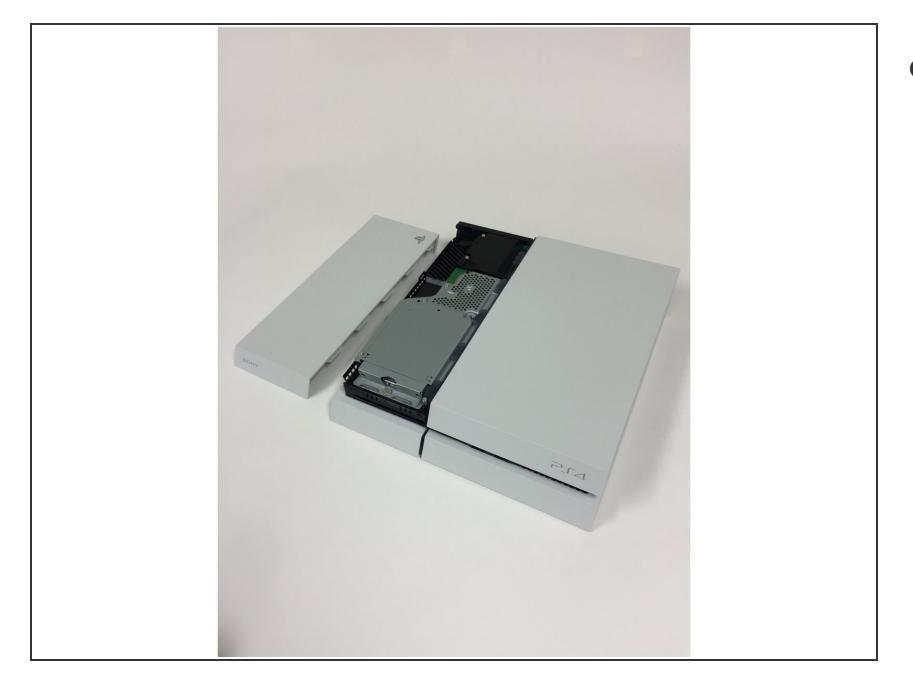
Schritt 2 — Lasst uns das Ding zerlegen!

Die Festplattenabdeckung lässt sich wie bei den Vorgängermodellen wegschieben.

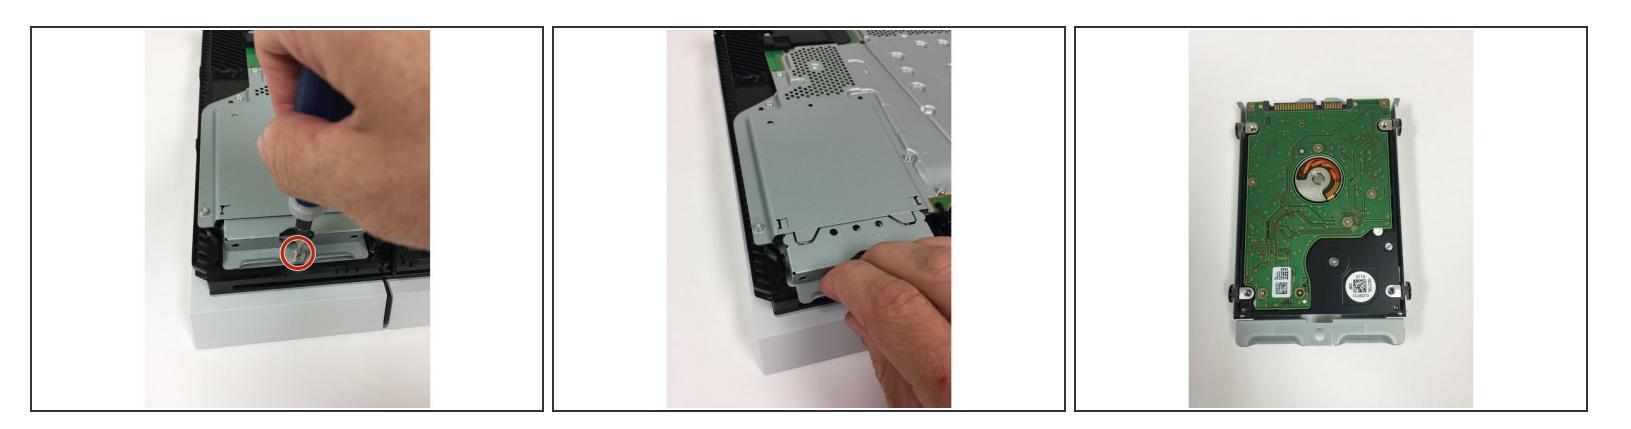
Schritt 3 — Festplatte entfernen

- Die Festplatte wird durch eine Schraube befestigt, die entfernt werden muss dann lässt sie sich herausnehmen.
- Du benötigst einen Kreuzschlitz PH0 Schraubendreher für diesen Schritt.

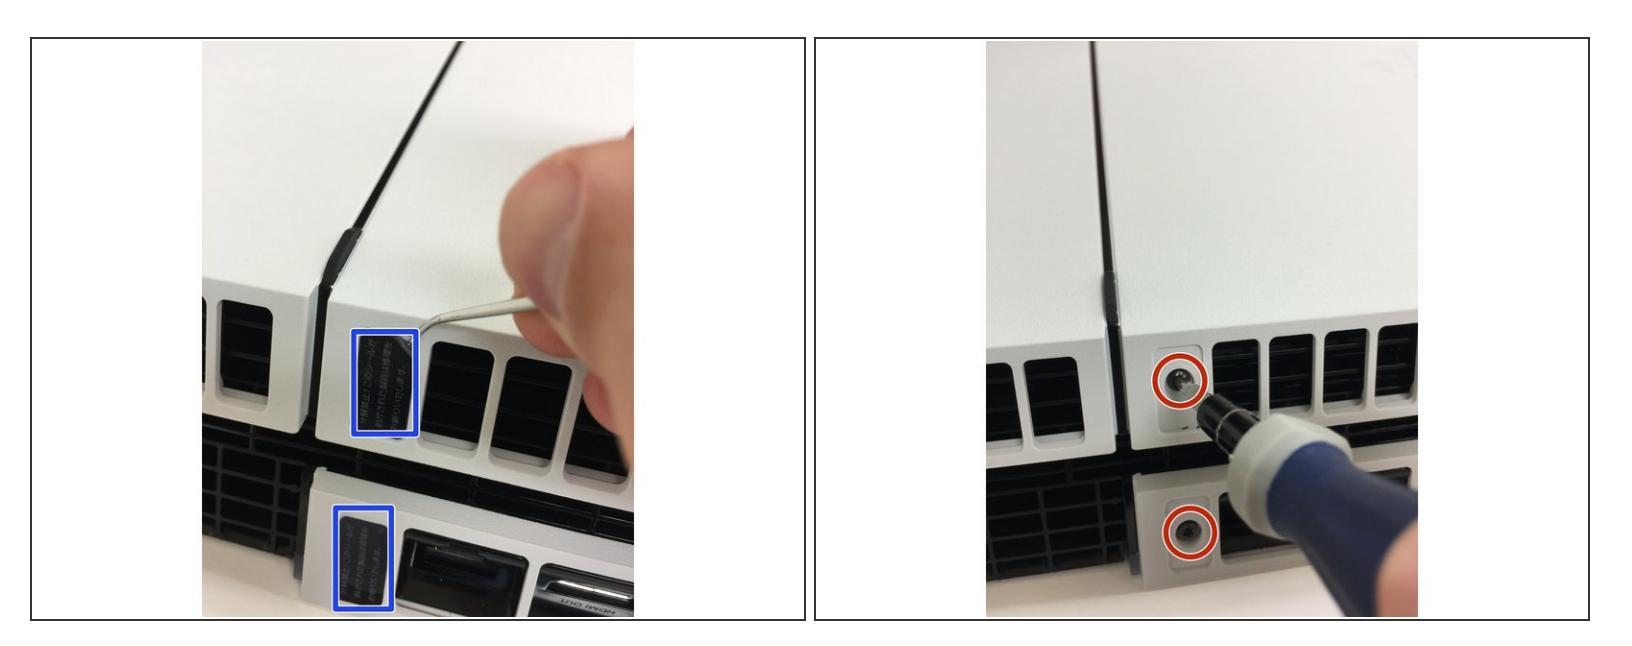
Schritt 4 — Entfernen der Garantie-Sticker – Unser Lieblingsteil

- Entferne die Garantie-Aufkleber mit einem Pick oder etwas ähnlichem. Darunter befinden sich zwei schwarze Torx Security TR9 Schrauben.
- Entferne die beiden Torx Security TR9 Schrauben.
- Dies ist die erste große Änderung, die wir finden: es gibt nur zwei Schrauben, die das Plastik befestigen. Die Vorgängermodelle hatten vier.

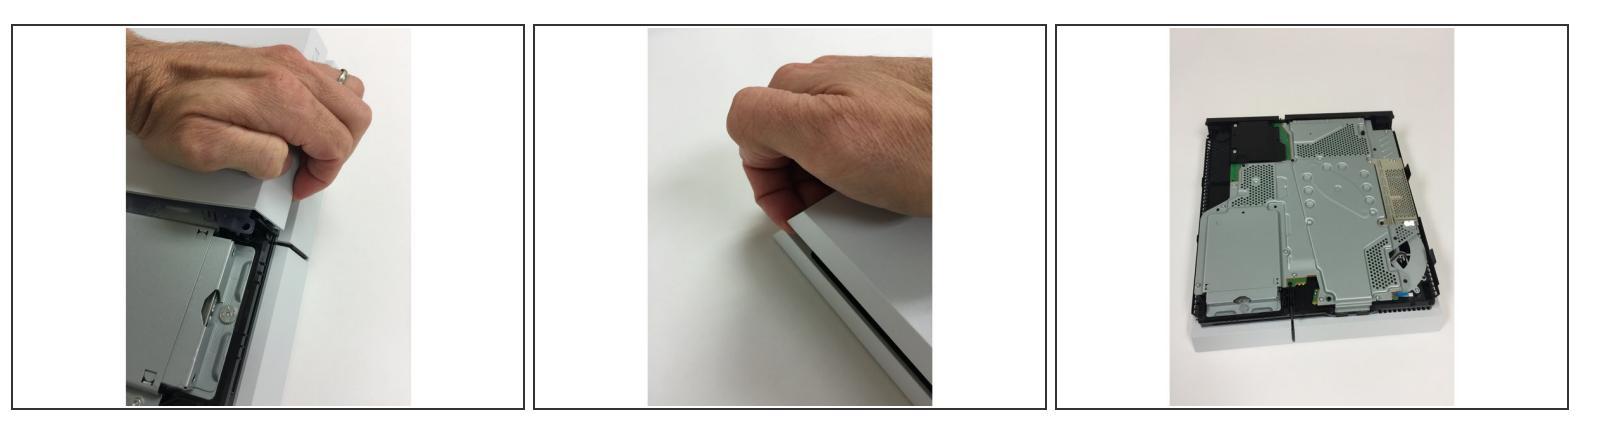
Schritt 5 — Obere Abdeckung entfernen

- Entferne zuerst die beiden Schrauben, die die obere Abdeckung befestigen. Danach ist es am einfachsten, die obere Abdeckung mit den folgenden Handgriffen zu entfernen:
 - Greife unter die obere Abdeckung in der Nähe des Netzschalters.
 - Ziehe daran ... Du hörst es klicken oder schnappen, wenn du nach oben ziehst.
 - Bewege deine Hand auf die gegenüberliegende Seite der oberen Abdeckung und ziehe auch hier.
 - Nach dem Ziehen an beiden Seiten der oberen Abdeckung sollte sie sich nun nach hinten und weg von der PS4 schieben lassen.
- Wir werfen nun einen ersten Blick in die CUH 1200. Das erste, was wir bemerken, ist, dass das Motherboard viel, viel kleiner ist und die APU-Klammer komplett neu gestaltet wurde. Das Innere dieses Modells ist komplett anders als vorherige Modelle.

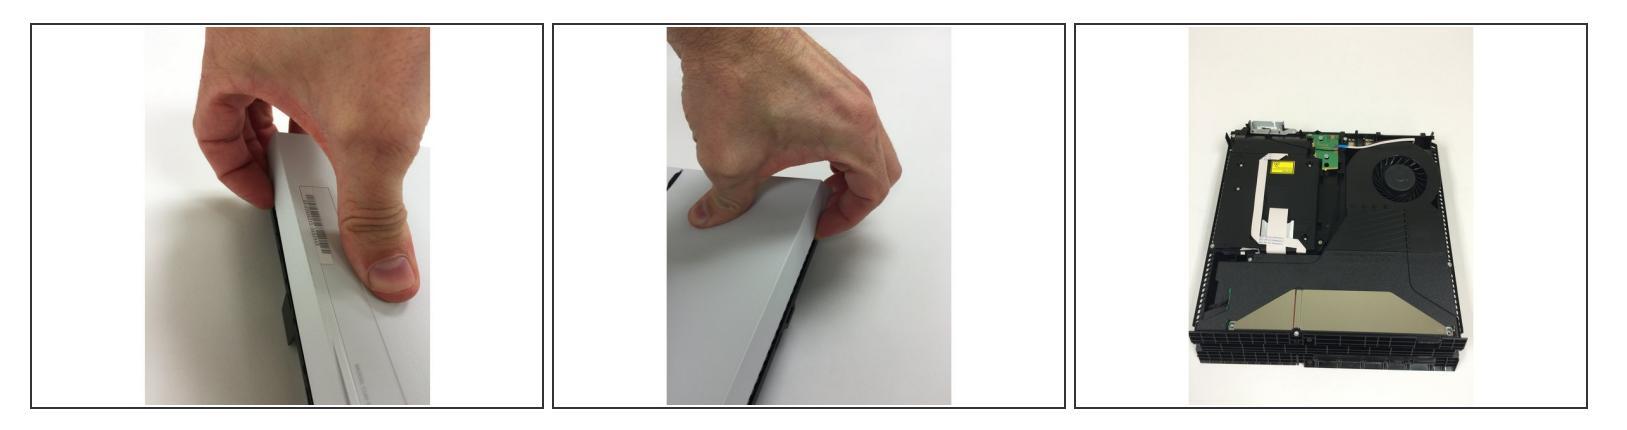
Schritt 6 — Untere Abdeckung entfernen

- Um die untere Abdeckung zu entfernen, musst du sehr stark an jeder Seite der Abdeckung in der Nähe der Rückseite der Konsole nach oben ziehen.
- Du kannst versuchen, nur mit deinen Händen zu ziehen, aber kannst auch einige Öffnungswerkzeuge zu Hilfe nehmen.
- Wir bekommen unsere erste Ansicht der Komponenten auf der Unterseite der Konsole. Sieht aus, als ob wir eine neu gestaltete Stromversorgung und ein neues optisches Laufwerk haben.

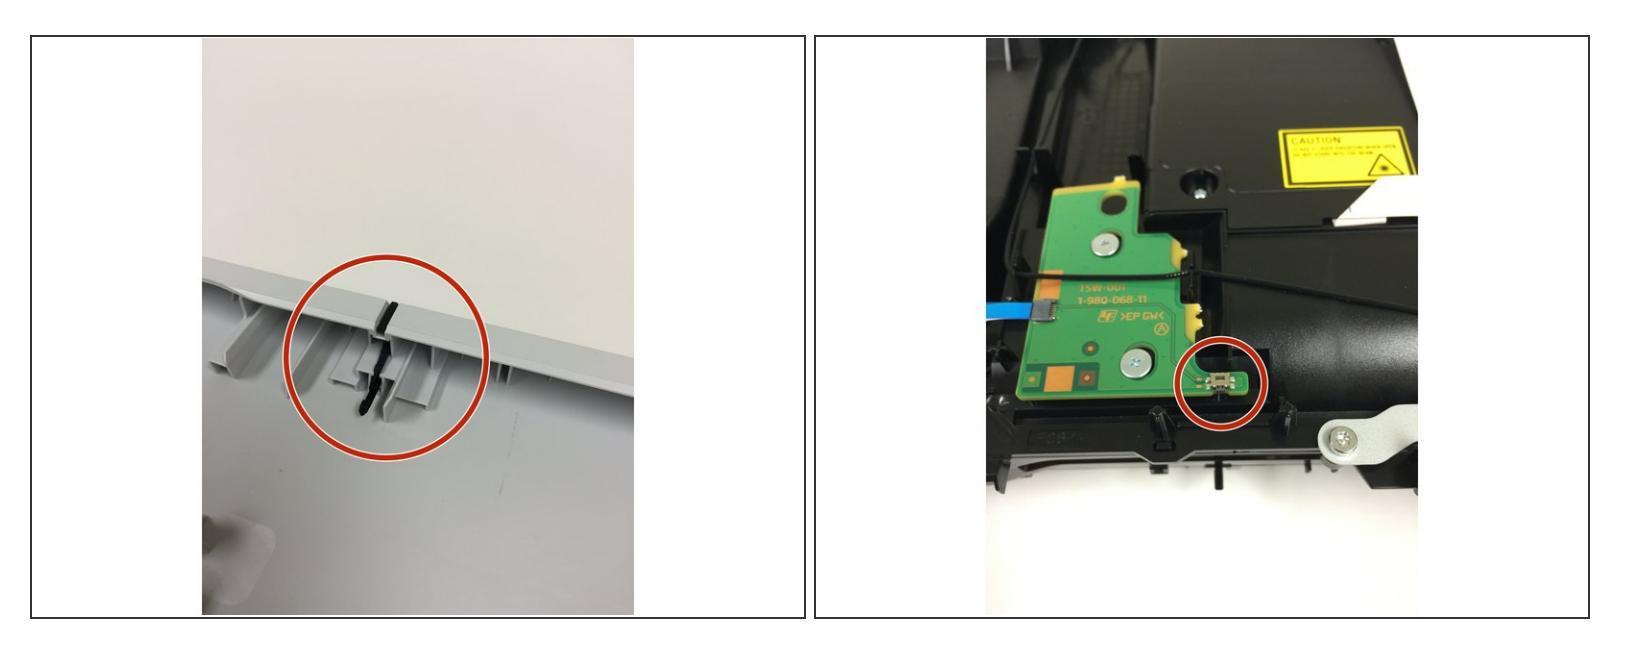
Schritt 7 — Achte auf die Knöpfe!

- Nachdem wir die untere Abdeckung entfernt haben, sehen wir die physische Auswurftaste, f
 ür die sich Sony entschieden hat. Dies ist eine weitere wesentliche Ver
 änderung gegen
 über den Vorg
 ängermodellen.
- Wir vermuten, dass diese Änderung das "zufällige Auswerfen" von CDs verhindern soll, was bei vorherigen Modellen geschah.

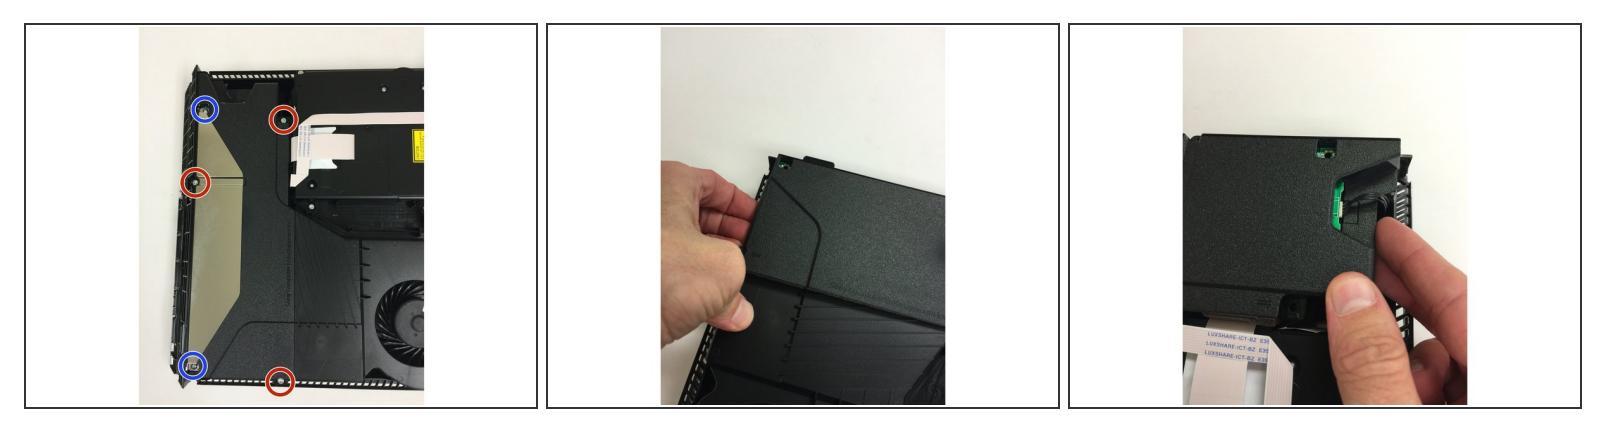
Schritt 8 — Entferne die Stromversorgung

- Entferne erst die drei Torx T9 Schrauben, dann die beiden langen Kreuzschlitz PH0 Schrauben.
- Ziehe auf der linken Seite (die Seite ohne die vier Drähte), dann auf der rechten Seite. Die rechte Seite der Stromversorgung wird schwerer zu entfernen sein, daher musst du recht kräftig ziehen.
- Nachdem du sie gelöst hast, kannst du sie noch ein bisschen hochziehen, aber sie wird noch durch den Stecker mit den vier Drähten verbunden sein, also zieh es nicht den ganzen Weg heraus, bis dieses abgesteckt ist (im nächsten Schritt gezeigt).

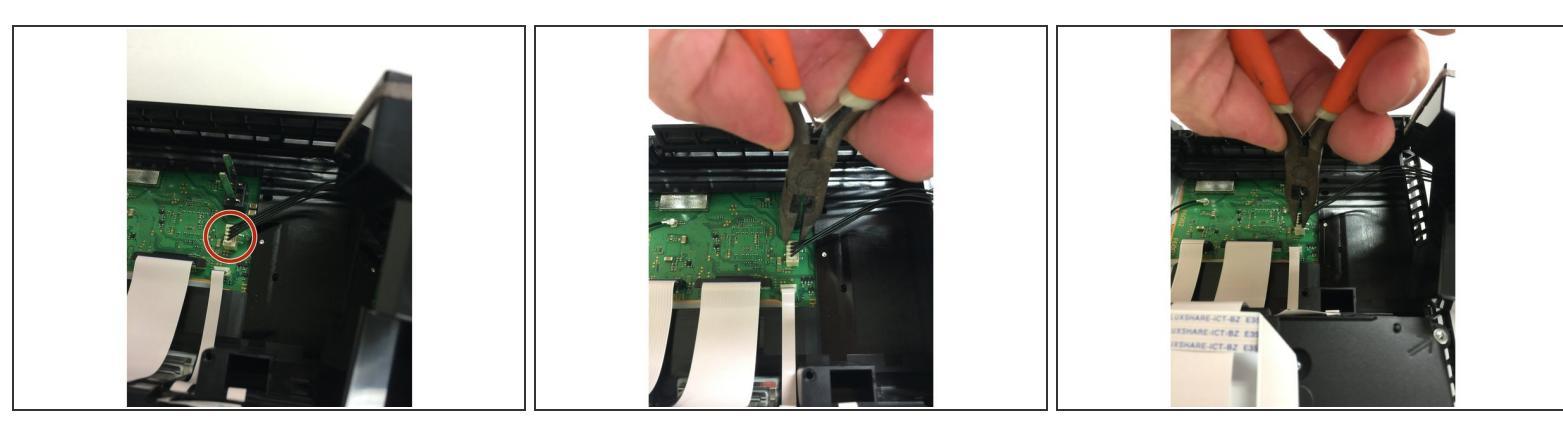
Schritt 9 — Entferne den Stecker der Stromversorgung

- Du musst diesen Stecker mit den vier Drähten vom Motherboard trennen.
- Der beste Weg, den wir gefunden haben, ist, Mini-Zangen zu verwenden. Ziehe abwechselnd auf der einen und dann auf der anderen Seite, bis er sich löst.
- Die Stromversorgung kann nun entfernt werden.
- A Sei vorsichtig, da dieser Anschluss leicht vom Motherboard abgebrochen wird.
- Achte darauf, dass du nur am Stecker der Stromversorgung ziehst und nicht am Anschluss auf dem Motherboard selbst.

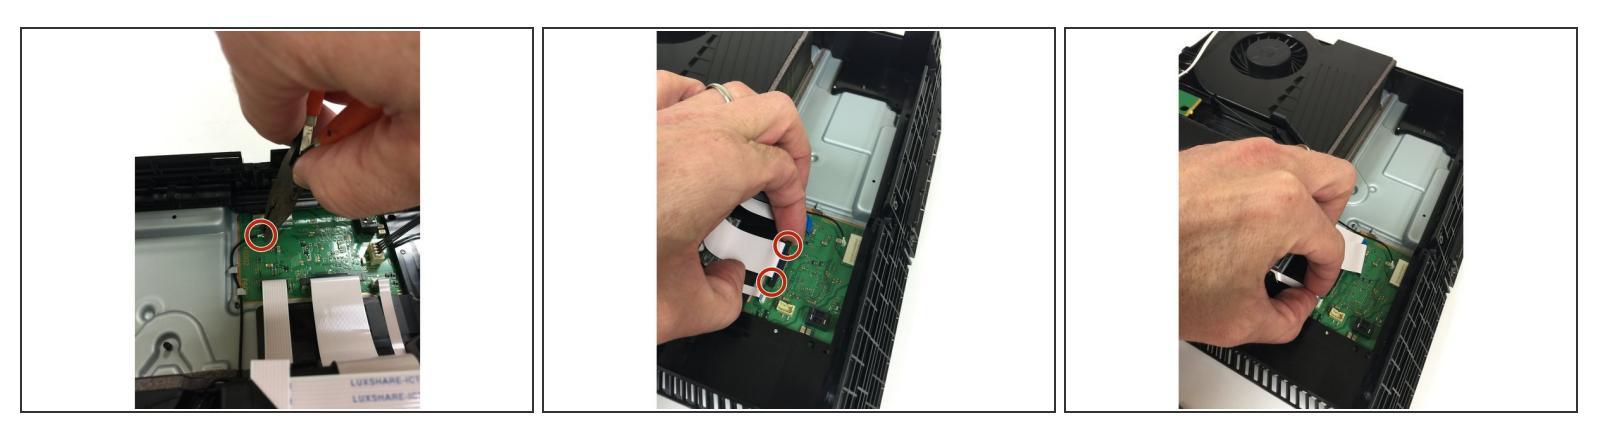
Schritt 10 — Wlan Antenne und optische Laufwerk abstecken

- Greife mit der gleichen Zange das Wlan-Antennenkabel und ziehe es vorsichtig nach oben.
- Das sehr breite Kabel des optischen Laufwerks hat einen schwarzen "Kragen", der auf jeder Seite angehoben werden muss. Dadurch wird das Kabel freigegeben.
- Die beiden anderen Kabel können direkt aus ihren jeweiligen Anschlüssen gezogen werden.

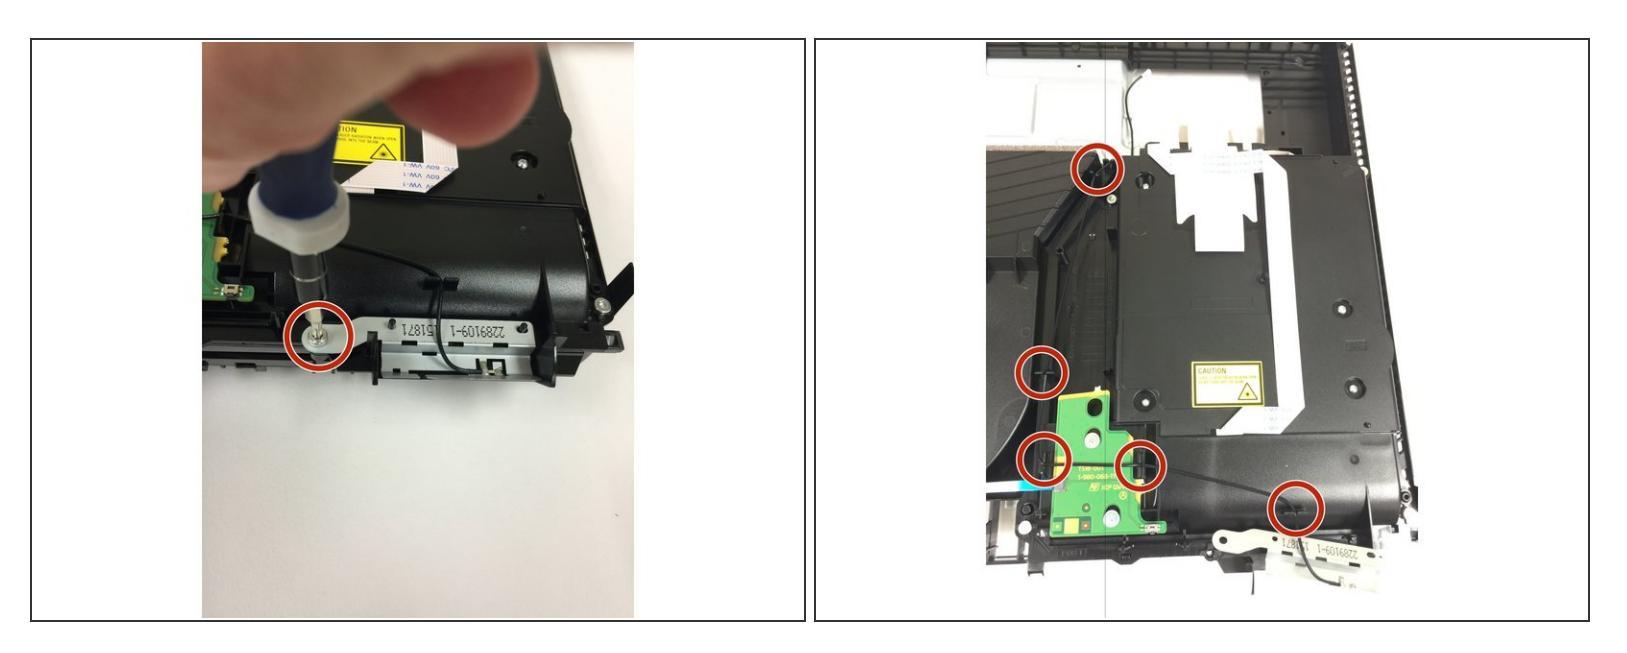
Schritt 11 — Löse und entferne die Wlan-Antenne

- Entferne die Torx Security TR9 Schraube, die die Wlan-Antenne befestigt.
- Löse das WLan-Kabel.

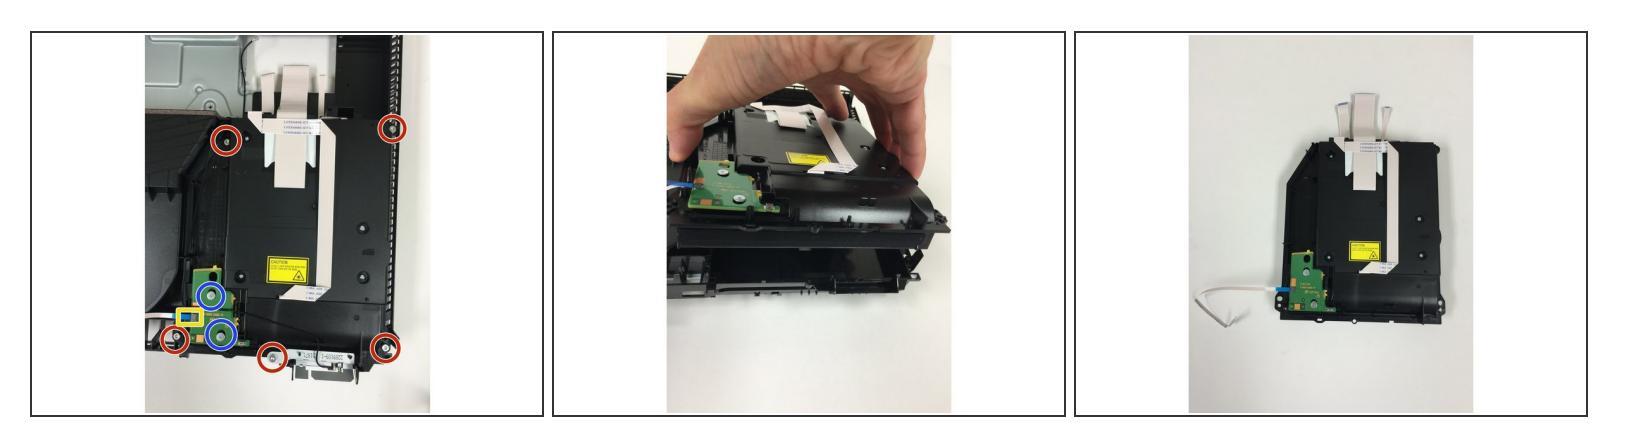
Schritt 12 — Optisches Laufwerk entfernen

- Entferne das kleine Flachbandkabel vom optischen Laufwerk.
- Entferne fünf Torx Security T9 Schrauben
- Entferne zwei Kreuzschlitz PH0 Schrauben, und die grüne Leiterplatte.

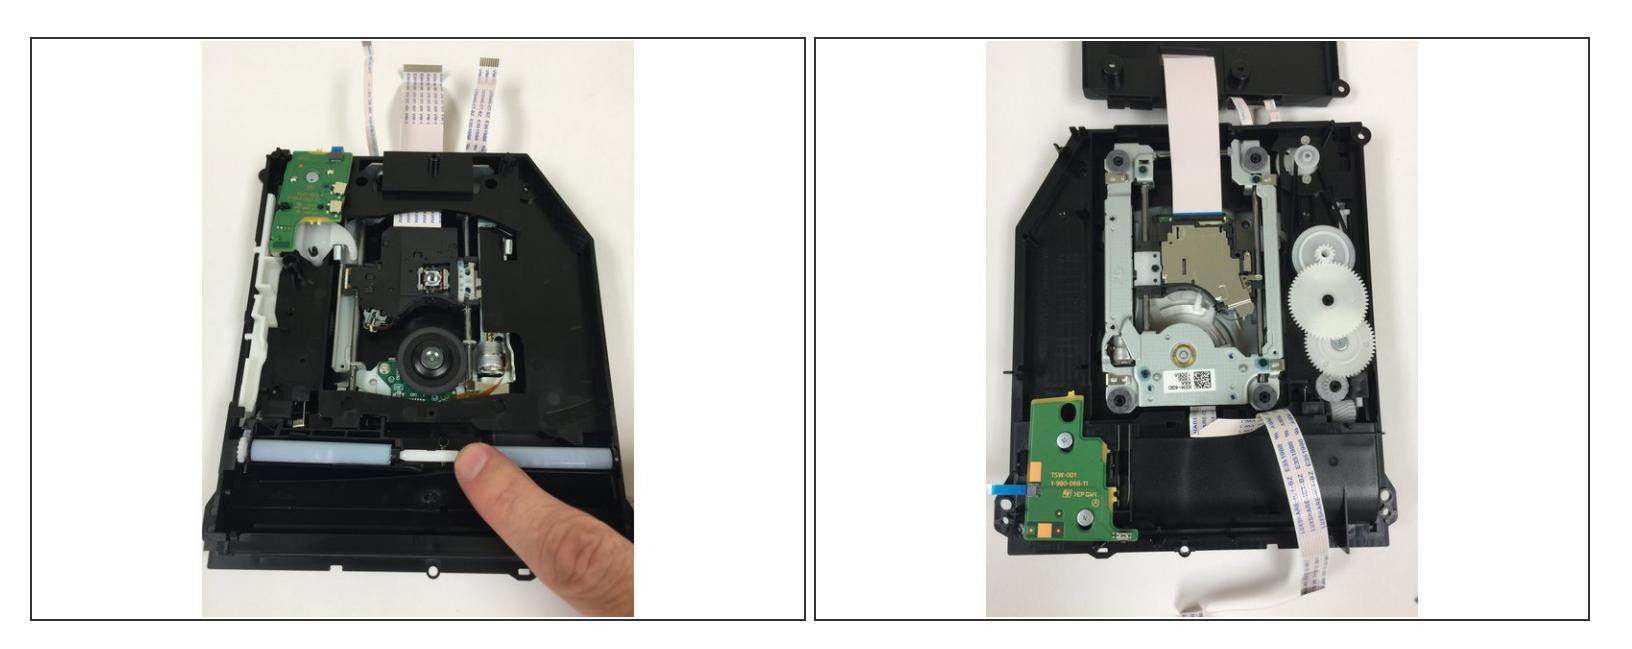
Schritt 13 — Notizen zum optischen Laufwerk

- Obwohl das optische Laufwerk neu gestaltet wurde, hat es immer noch das gleiche Rollensystem mit dem weißen Balken dazwischen. Wir vermuten, dass es immer noch Probleme mit diesen weißen Stäben gibt, die sehr leicht herausfallen.
- Der Laser und Träger sehen den bisherigen Modellen sehr ähnlich.

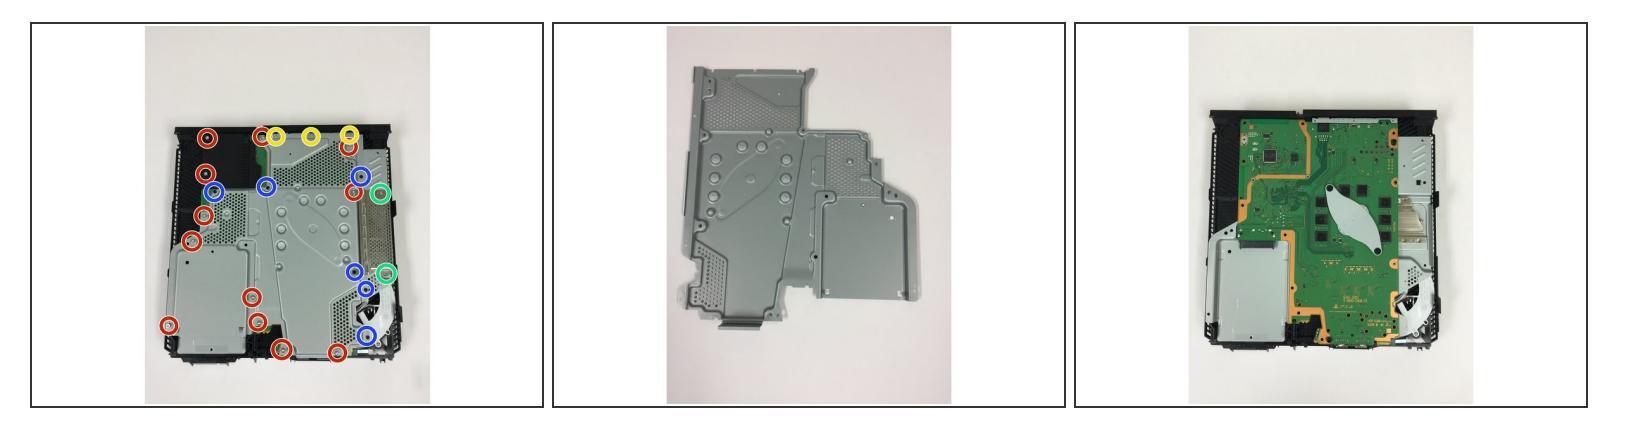
Schritt 14 — Oberes Abschirmblech entfernen

- Entferne zwölf Torx Security TR9 Schrauben.
 - Verliere nicht die kleine Metallmutter unter der schwarzen Abdeckung oben an der linken Seite.
 Diese Mutter gehört zu einer der beiden langen Befestigungsschrauben des im vorigen Schritt ausgebauten Netzteils.
- Entferne sechs Kreuzschlitzschrauben #0.
- Entferne drei Kreuzschlitzschrauben #0.
- Entferne zwei Kreuzschlitzschrauben #0.
- Ziehe das obere Abschirmblech von der Konsole ab.

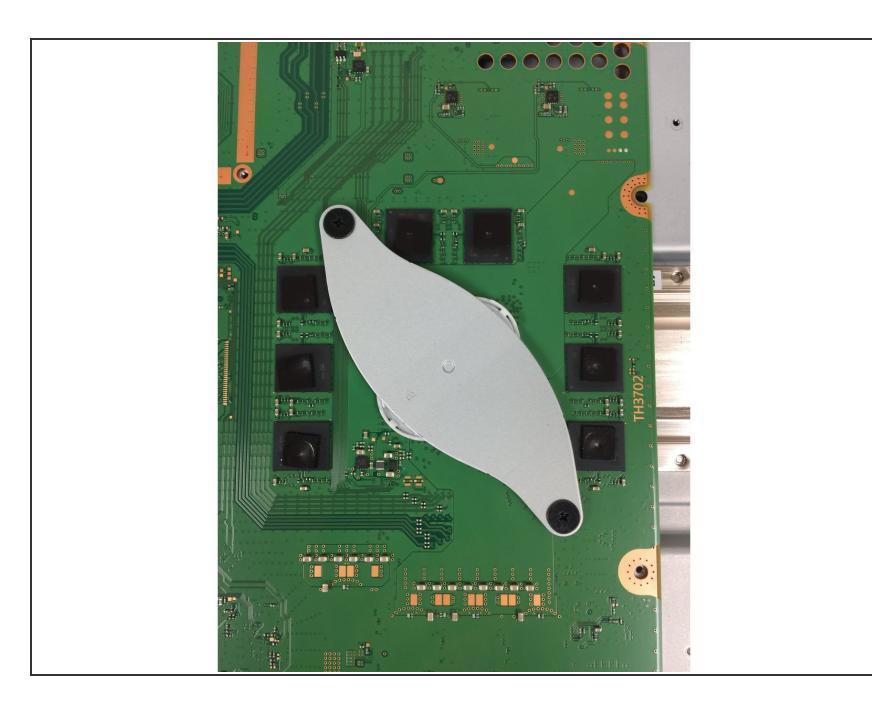
Schritt 15 — Notizen zum Motherboard

Das erste, was (außer der Größe) am Motherboard auffällt, ist, dass Sony die Kühlkörper-Klemme völlig neu konstruiert hat. Wir vermuten (und hoffen), dies verringert oder beseitigt das Problem der PS4, sich von alleine auszuschalten.

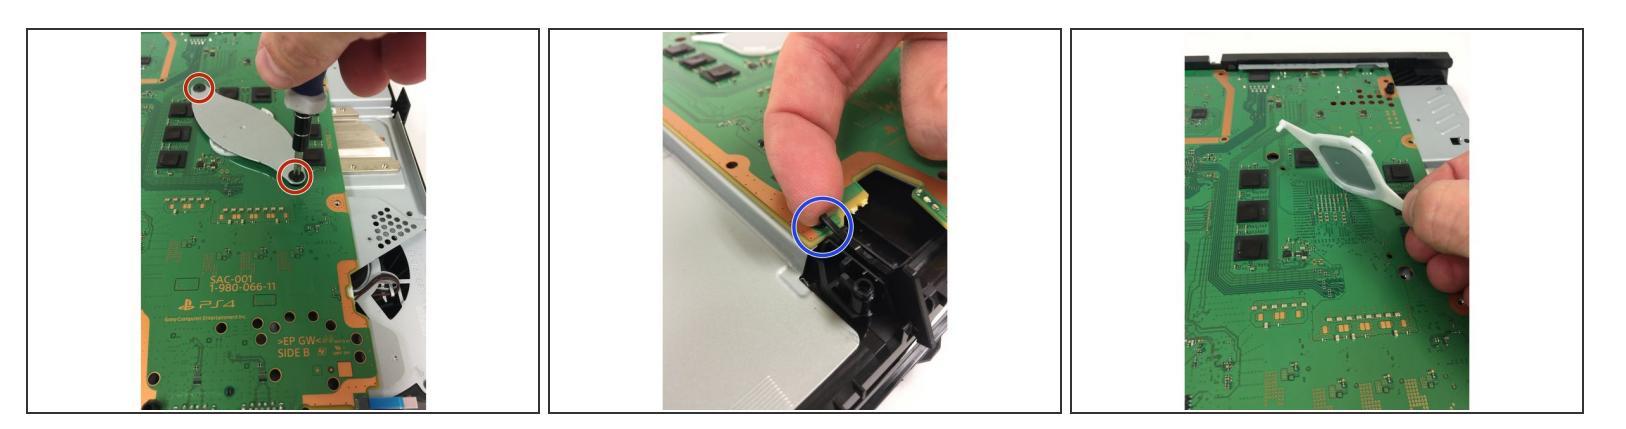
Schritt 16 — Klemme des Kühlkörpers und Power Button entfernen

- Entferne die beiden Kreuzschlitz PH0 Schrauben.
 - Nachdem die Klemme entfernt ist, muss auch der Abstandshalter entfernt werden.
- Entferne den Netzschalter, indem du am Haken hebelst, der in das Motherboard eingehängt ist.
 - Nachdem der Haken angehoben ist, schiebt sich der Knopf zurück und heraus.

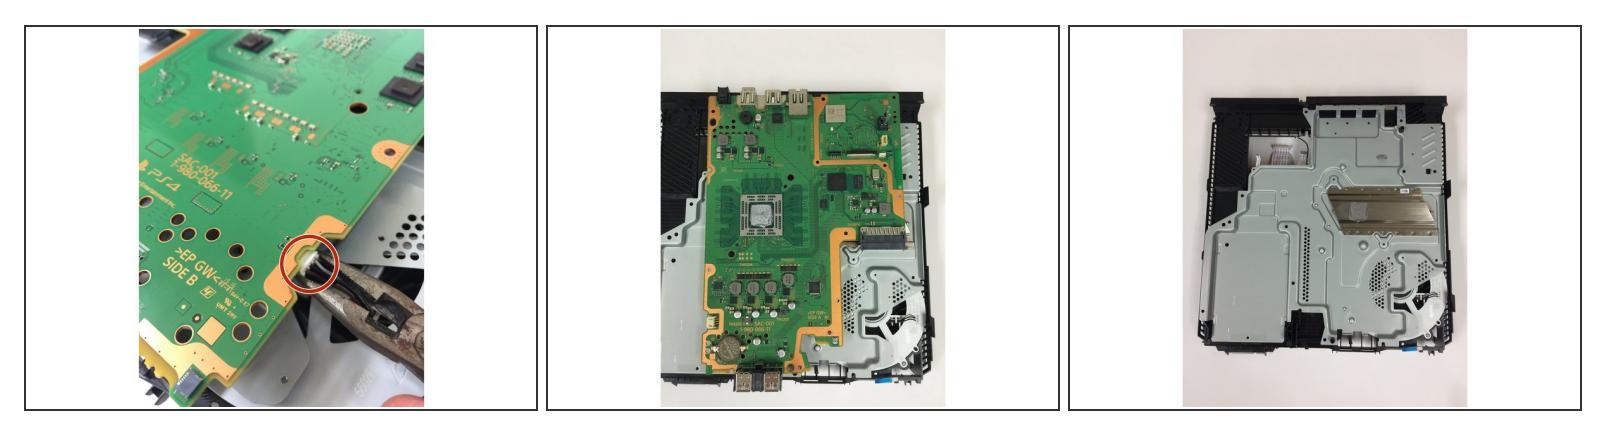
Schritt 17 — Motherboard entfernen

- Wenn du die Vorderseite des Motherboards anhebst, siehst du, dass der Lüfter immer noch angeschlossen ist. Der Stecker kann mit einer kleinen Zange gegriffen und entfernt werden.
- Danach kann das Motherboard entfernt werden.

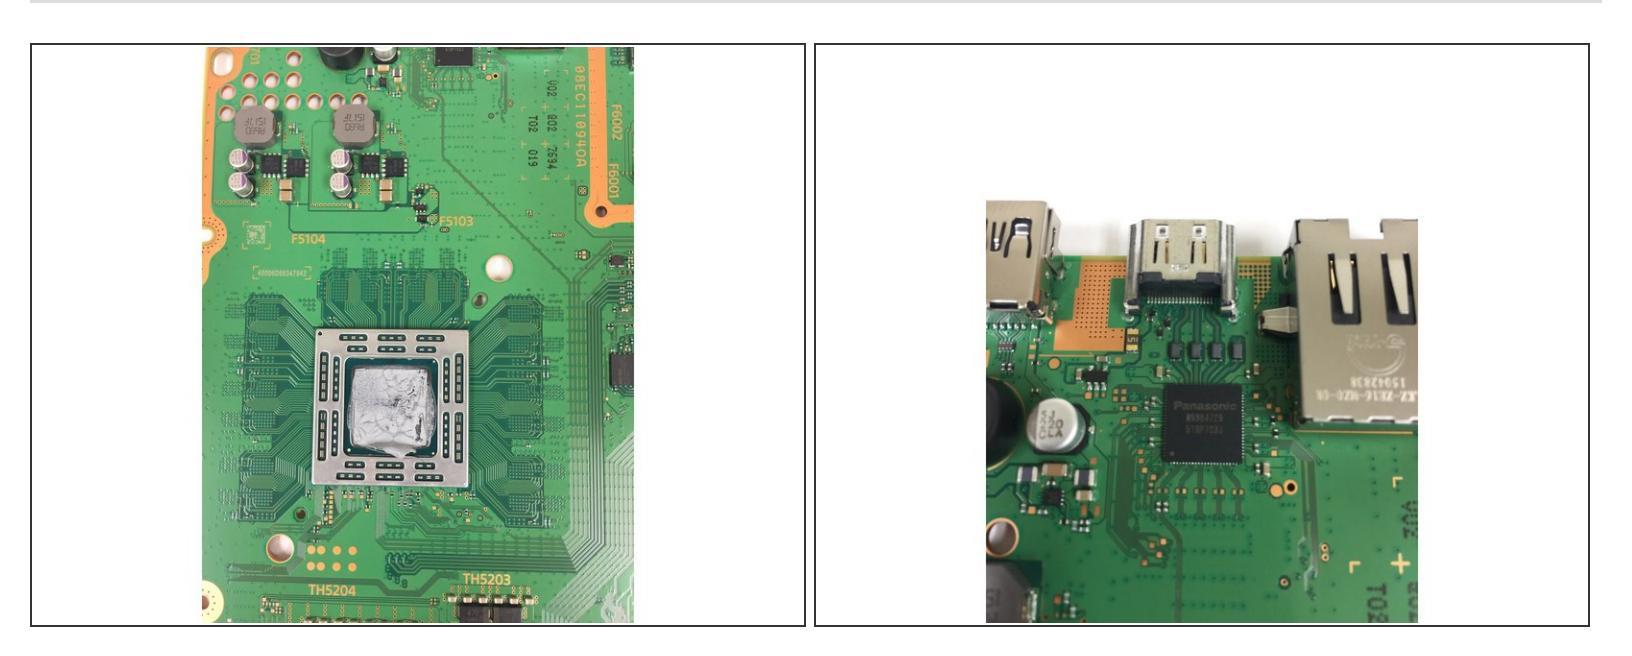
Schritt 18 — Notizen zum Motherboard

- Wir können jetzt einen der großen Unterschiede zwischen den älteren Modellen und diesem neuen Modell sehen ... der RAM liegt nur noch auf einer Seite des Motherboards!
- Es ist immer noch die gleiche Summe RAM, aber die Gesamtzahl der RAM-Chips wurde halbiert.
- Außerdem wurde der HDMI-Anschluss endlich neu gestaltet! Das ist eine gute Nachricht, da der alte Anschluss sehr anfällig war.

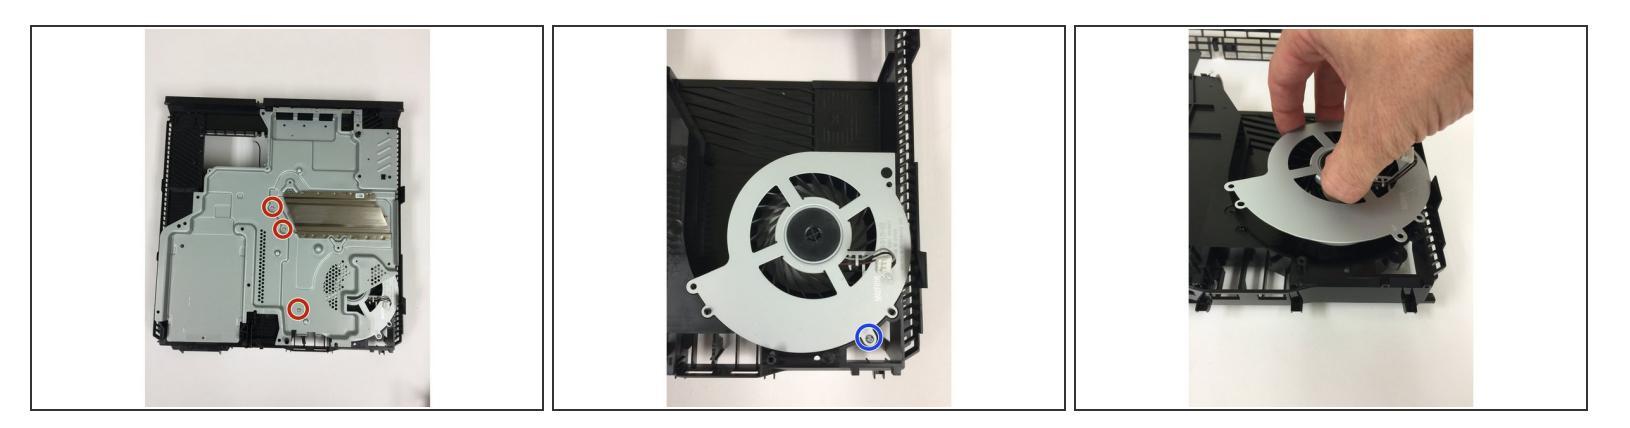
Schritt 19 — Lüfter entfernen

- Entferne die drei Kreuzschlitz PH0 Schrauben und dann die Metallabdeckung.
- Nachdem diese entfernt ist, wird der Lüfter nur noch durch eine Kreuzschlitz PH0 Schraube, befestigt. Entferne auch diese und entnimm den Lüfter!

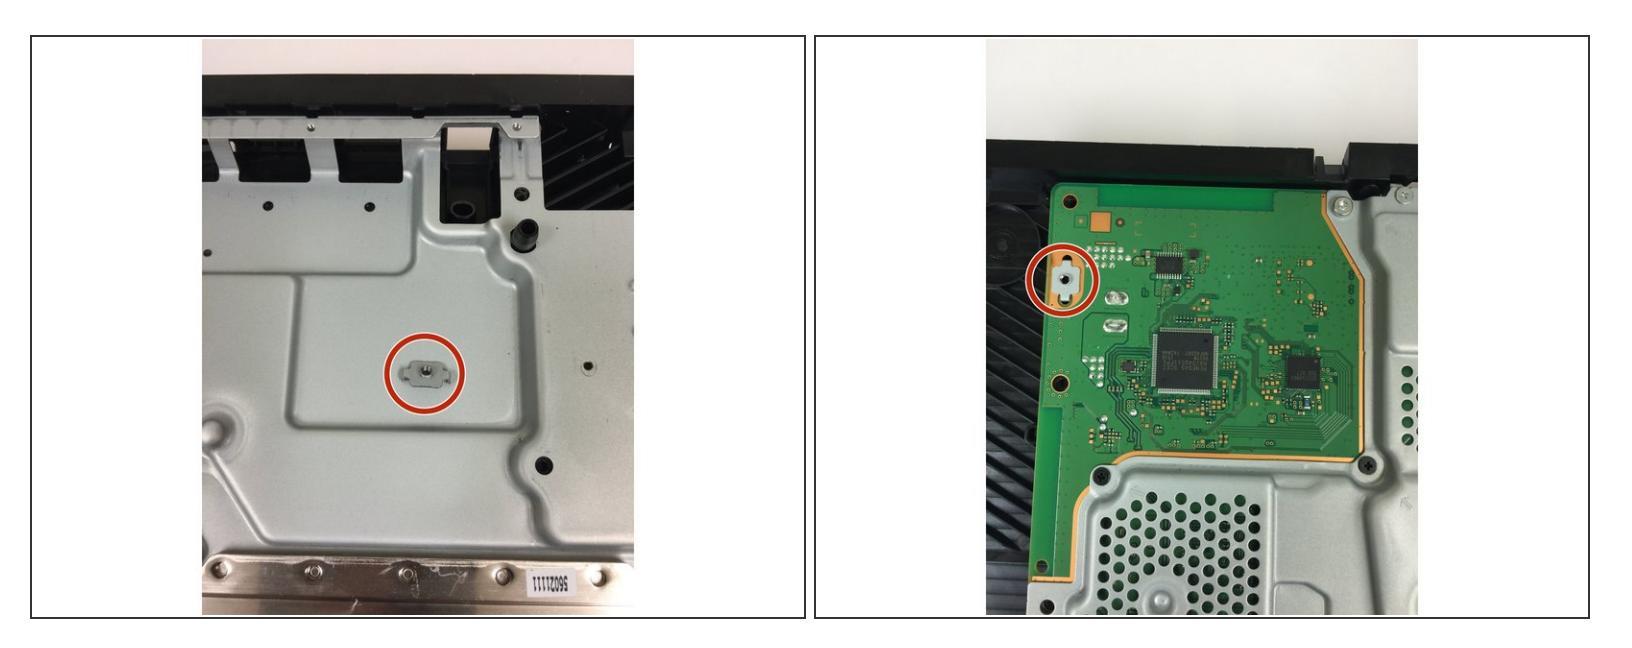
Schritt 20 — Warnung wegen losem Teil

Als wir anfingen, die PS4 wieder zusammenzubauen, bemerkten wir, dass dieses kleine Stück auf dem Bodenblech lag. Während der Montage sahen wir, dass es auf die Oberseite des Motherboards gehört, wo eine der langen Schrauben von der Stromversorgung liegt. Es wird von einem schwarzen Plastikstück verdeckt.

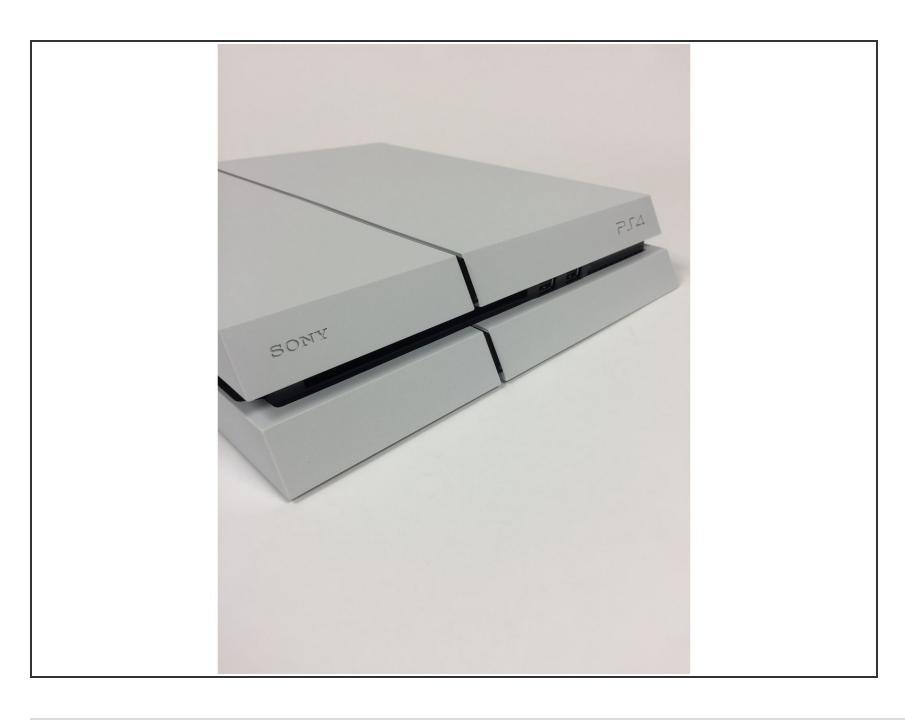
Schritt 21 — Zusammenfassung

Wir hoffen, dass Sony mit diesem deutlich unterschiedlichen Modell der PS4 einige Probleme der älteren Modelle (HDMI-Anschluss, etc.) beheben wollte. Wir sind vorsichtig optimistisch, dass sie dies erreicht haben.
