# Melitta Caffeo Solo Brühgruppe revidieren

### Schritt 1 — Brühgruppe revidieren

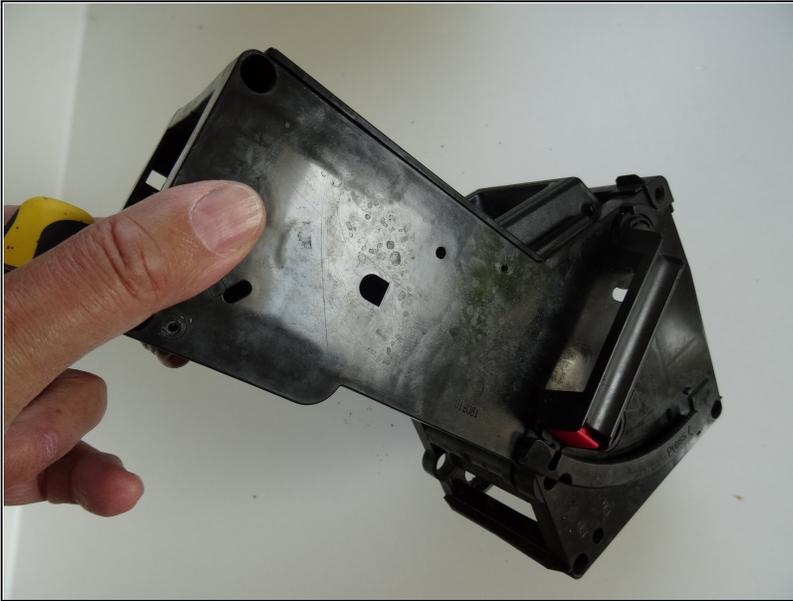
- Nimm die Brühgruppe aus der Maschine heraus.

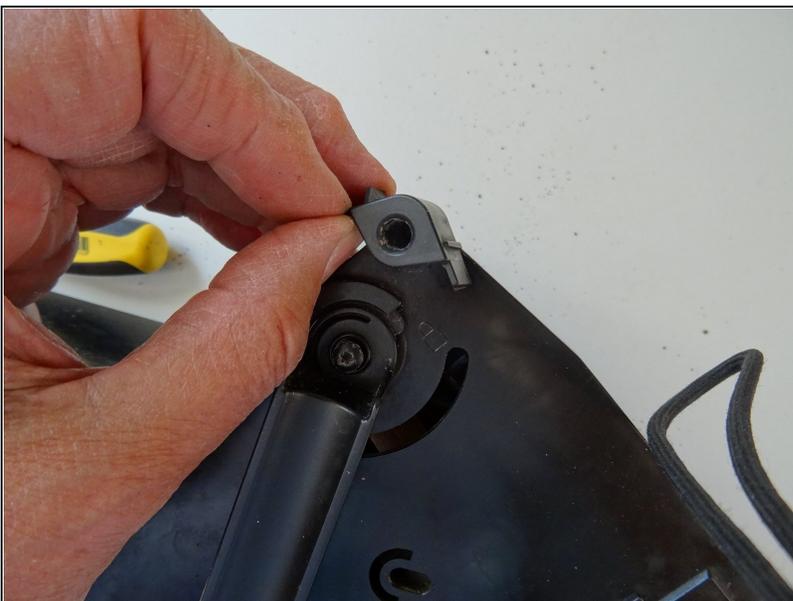
### Schritt 2

- Klipse die Schutzkappe über der Schraube an einer Ecke ab. Die Kappe hilft, die Brühgruppe besser zu verankern.
- Hinweis: bei der älteren Version der Brühgruppe gibt es diese Kappe nicht.

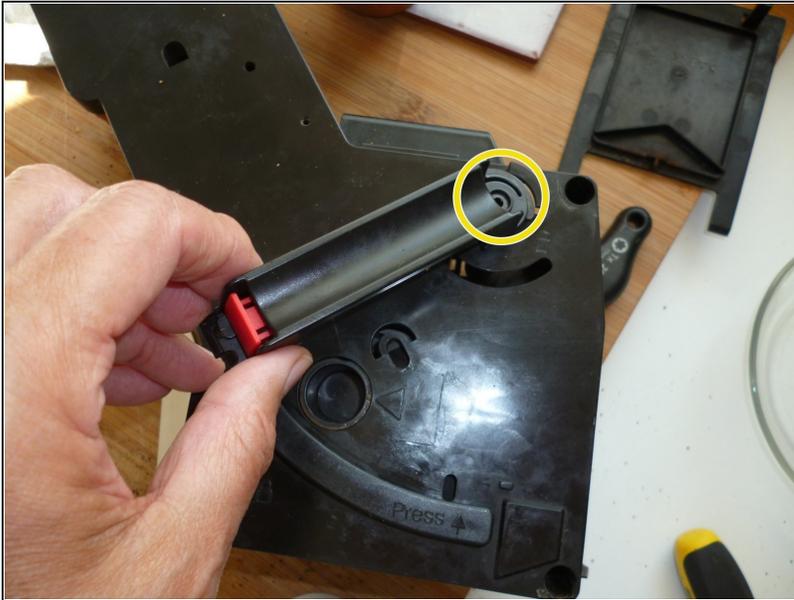
### Schritt 3

- Drehe die schwarze Torx T10 Schraube am Öffnungshebel heraus.
- Löse den Hebel mit etwas Kraft aus seiner Führung am roten Entriegelungsknopf.
- Drehe den Hebel etwa 90° gegen den Uhrzeigersinn, dann lässt er sich herausheben.

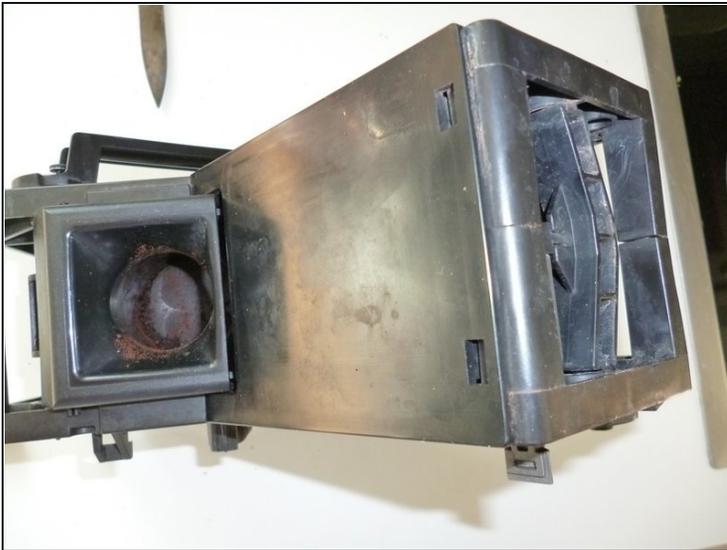
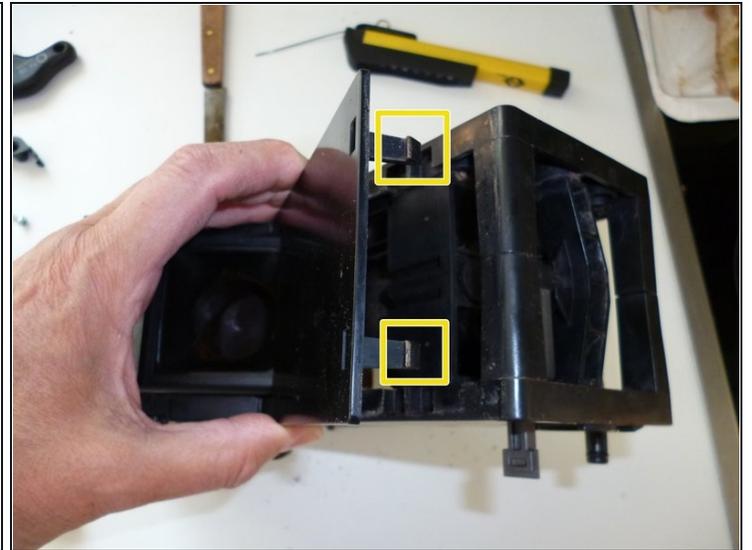
### Schritt 4

- Klipse die Schutzplatte oben ab und hebe sie heraus.

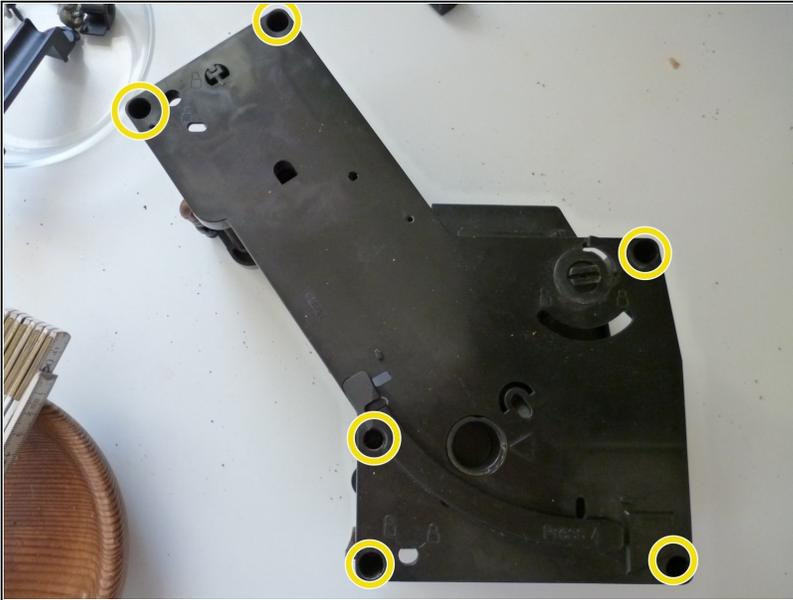
## Schritt 5

- Die Brühgruppe wird von sechs tiefliegenden Torx T15 Schrauben zusammengehalten. Drehe sie heraus.
- Nimm die obere Hälfte ab.

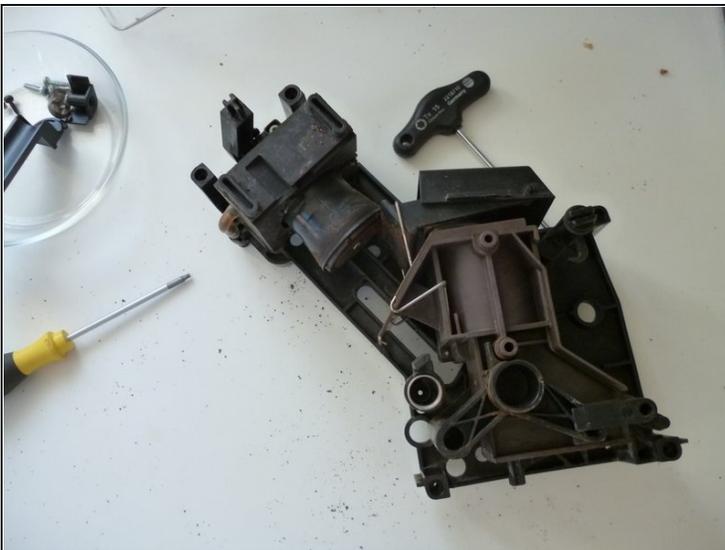
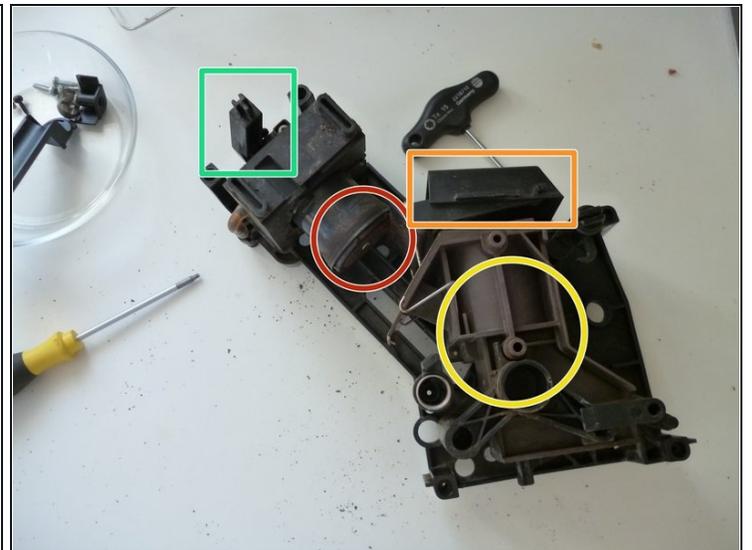
## Schritt 6

- Die Brühgruppe liegt offen vor dir. Du erkennst:
  - Den oberen Kolben mit dem Dichtring
  - Den Einfülltrichter
  - Den unteren Kolben
  - Den Niederhalter

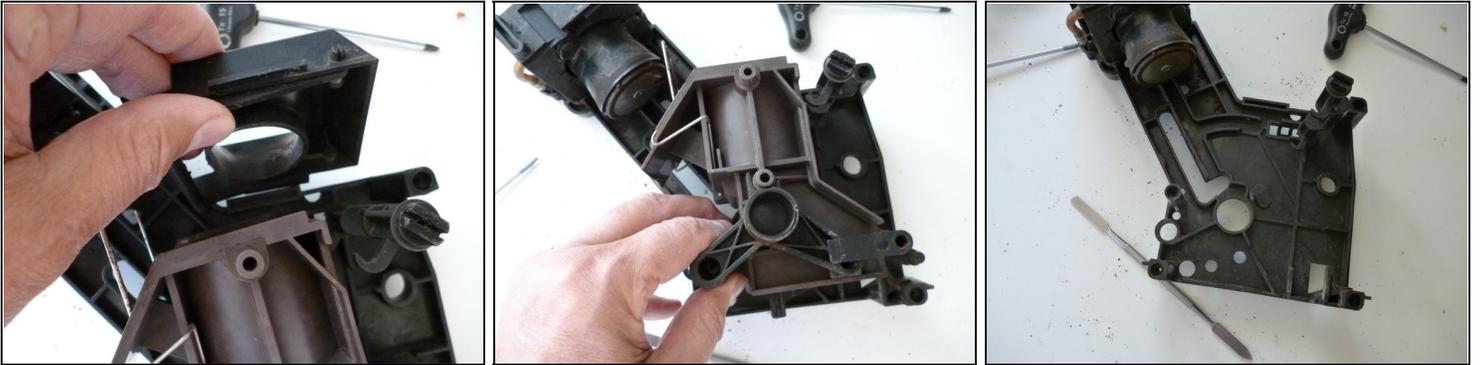
## Schritt 7

- Entnimm den Einfülltrichter.
  - Drehe den unteren Kolben etwas nach links, hebe ihn dann heraus.
  - Hebe den oberen Kolben heraus. Er ist noch mit einem Schlauch am Kaffeeauslauf verbunden. Außerdem befindet sich der Niederhalter der Brüheinheit darüber.
- ⓘ Dieser Niederhalter reißt manchmal, dann läuft Kaffee aus der Brühgruppe heraus und nicht in die Tasse. Untersuche ihn auf Risse. Zum Reparieren gibt es dafür Reparatursets.

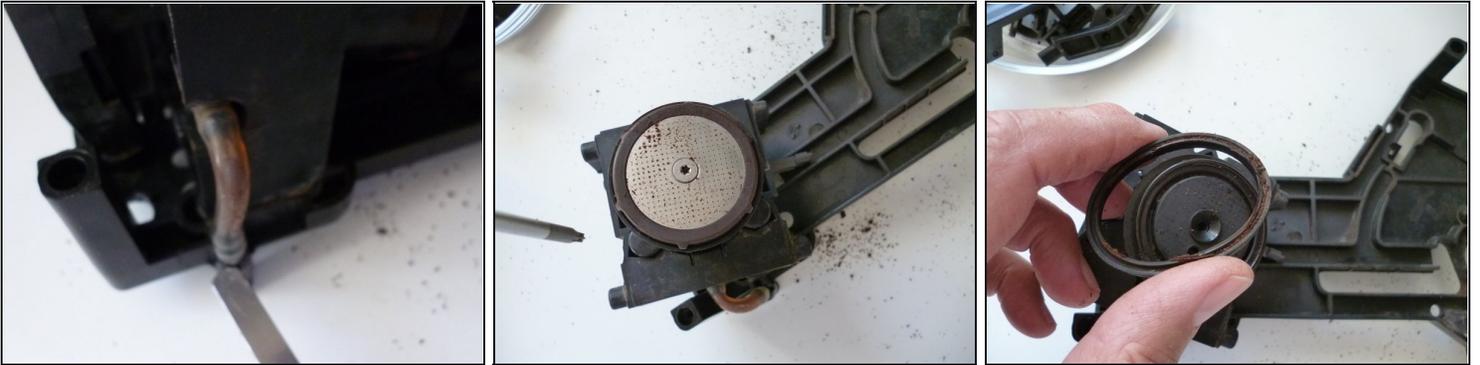
## Schritt 8

- Löse den Schlauch zwischen oberem Kolben und Kaffeeauslauf.
- Entferne den oberen Kolben.
- Schraube die Torx T20 Schraube aus dem Sieb des oberen Kolbens heraus.
- Entnimm Dichtungshalter und Dichtung.
- Tausche die Dichtungen am oberen Kolben, am Kaffeeauslauf und an der Wasserzufuhr aus.
  - ⓘ Die Lippe der Kolbendichtung muss zum Druck hin zeigen, also nach unten.
- Reinige alle Teile gut. Gib ein bisschen lebensmittelechtes Silikon auf die Dichtflächen.

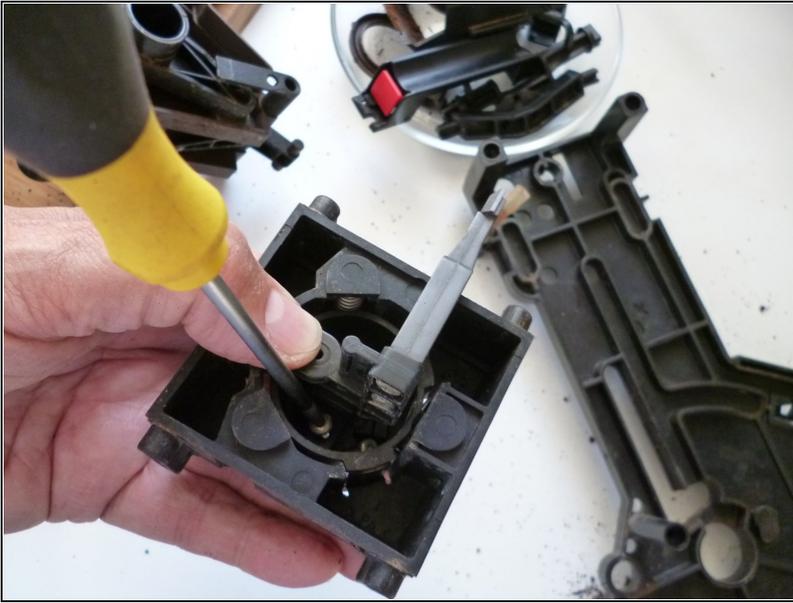
## Schritt 9

- ① Das Cremaventil befindet sich im Inneren des oberen Kolbens. Es ist mit zwei Torx T10 Schrauben befestigt.
- Drehe die beiden Schrauben heraus. Hebe das Ventil ab. Prüfe und reinige es.
- Hinweis: am unteren Kolbenschaft befindet sich auch noch eine Dichtung, die allerdings etwas schwieriger zu ersetzen ist.
- Fette alle gleitenden Teile leicht mit lebensmittelechtem Silikon und baue alles wieder zusammen. Prüfe auf Leichtgängigkeit.
